CELOTEX OG ANDRE TRÆFIBERPRODUKTER

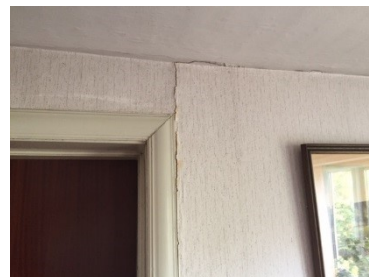
Revne i celotexplade, der er opsat direkte på indvendig muret væg. Typisk er pladerne sømmet fast.

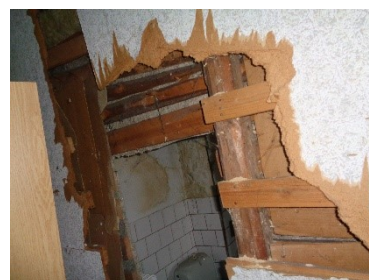
Væg af celotexplader
