4. FUNDAMENTER OG SOKLER

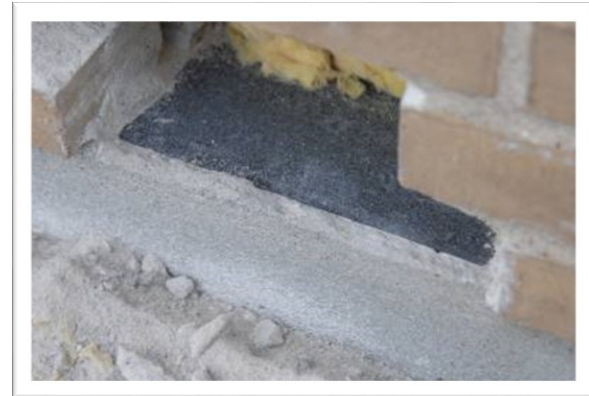
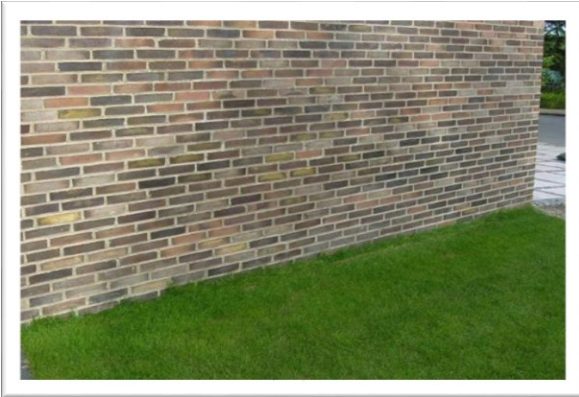
EX 4.4. Fugtopsugning og frostafskalninger ved sokler af murværk. (Foto: Erik Brandt)

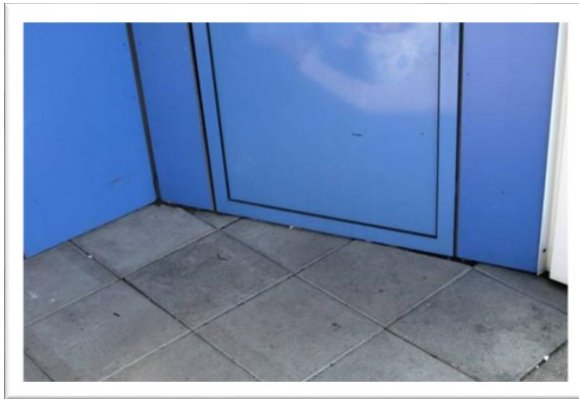
EX 4.6 Når der ikke er niveauforskel mellem dør og terrasse, er tætning under dør meget vanskelig. (Foto: Erik Brandt)

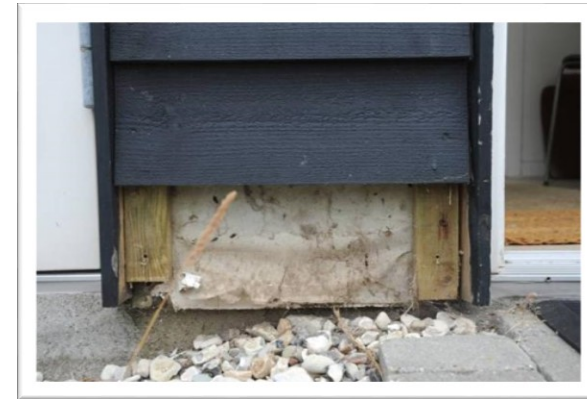
EX 4.7. For lille sokkelhøjde kan give alvorlige skader, især på træværk. (Foto: Erik Brandt)

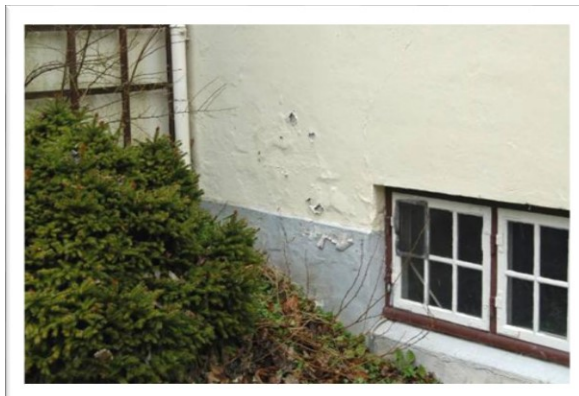
EX 4.8. Opfyldning af jord langs huset til over fugtspærre – her ved etablering af terrasse – kan betyde, at fugt trækker op i murværket. (Foto: Erik Brandt)

Eksempler på opmærksomhedspunkter	Hvad kan give problemer og med hvilke konsekvenser
<i>Sokkelhøjde</i>	Krav til sokkelhøjden er i dag 150 mm, men kravet har i en periode (iht. BR61 og BR66) været 100 mm for sokler på terrasser og lign.). For lav sokkelhøjde kan give risiko for fugtindtrængning, opfugtning og nedbrydning af ydervæggen (især for træhuse er tilstrækkelig sokkelhøjde vigtig), se figur EX 4.7.
<i>Terrænfald</i>	Terrænet skal have fald på 1:40 (1:50 for terræn med faste belægninger) væk fra huset. Kravet om terrænfald er gammelt og blev i 1970'erne suppleret med, at området med fald skal gå 3 m ud fra huset (SBI's fugtpecer og senere fugtanvisninger).
<i>Terrænforhold</i>	Opfyldning af jord eller udførelse af terrasser kan undertiden medføre, at der ligger jord over fugtspærren mellem fundament og ydervæg, hvilket kan give fugtskader på konstruktionerne over terræn, se figur EX 4.5 og 4.8.
