# 9. LOFTER OG ETAGEADSKILLELSER

## Definition

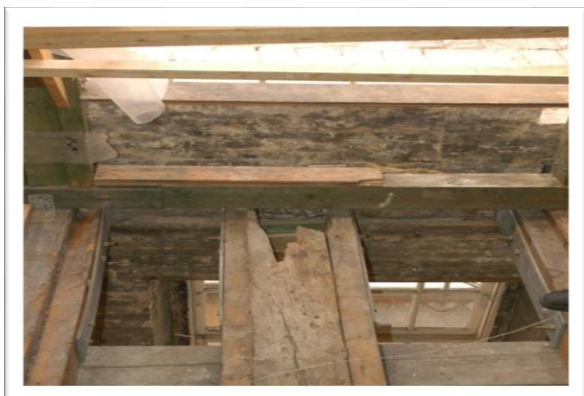
EX 9.1. Bortrådnede bjælkeende i træbjælkelag pga. utæthed ved tagfod. (Foto: Erik Brandt)

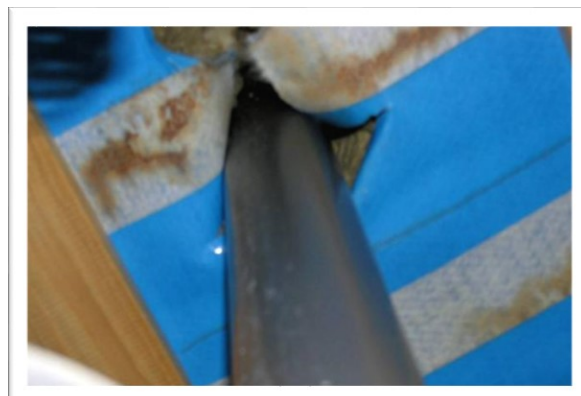
EX 9.2. Utæthed omkring gennemføring i dampspærre medfører risiko for opfugtning af tagkonstruktionen pga. konvektion af fugtig rumluft. (Foto: Erik Brandt)

Kælderdæk/bjælkelag	Opstigende grundfugt i kældre kan under uheldige omstændigheder nedbryde bjælkeender i kælderdæk, udført som træbjælkelag.
Dampspærre	Hvis konstruktionen mod tag er forsynet med dampspærre, skal den være tæt, fx mod tilstødende vægge, gennemføringer, halogenspots og i samlinger, se figur EX 9.2 og 9.3. Der er ikke krav om dampspærre, men mange konstruktioner kan kun fungere, hvis der er dampspærre – det gælder også ved kraftig efterisolering, hvor der i forvejen er pudsede lofter.

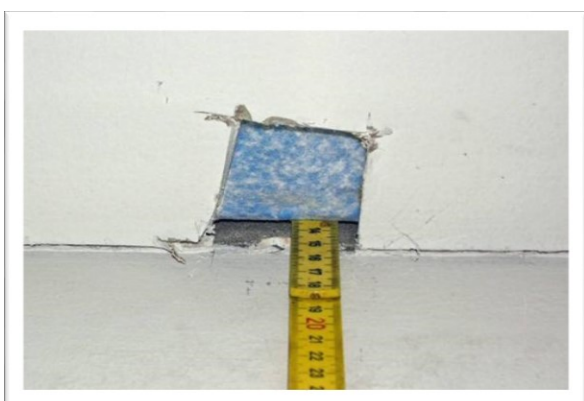
EX 9.3. Manglende tilslutning af dampspærre mod væg. (Foto: Erik Brandt)

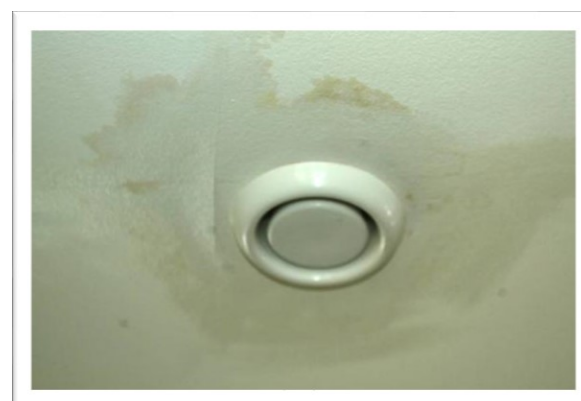
EX 9.4. Skjold på loft – her pga. kondens på uisoleret ventilationskanal. (Foto: Erik Brandt)

Eksempler på opmærksomhedspunkter	Hvad kan give problemer og med hvilke konsekvenser
Hængende/nedbøjede lofter	<p>Hvis bærende indervægge er fjernet, kan bæreevne og stivhed være forringet, hvilket fx kan resultere i, at loftet "hænger" og/eller revner. Det kan også skyldes, at der er etableret tungt dæk (ved badeværelse), uden at bjælkelaget har været vurderet/beregnet.</p> <p>OBS-punkter:</p> <ul style="list-style-type: none"> <li>• Unaturlige nedbøjninger og deformationer</li> <li>• Nedhængte lofter</li> </ul>
Hængende lofter	Hængende lofter kan skyldes, at brædder/loftsplader er gået ud af indgreb i fer-not-samlinger eller "hænger" pga. for svag fastgørelse, se figur EX 9.5.
Skjolder på loftet	Skjolder er som regel tegn på vandskade, fx på grund af utæthed ved tagvindue, terrassedør, aftræksventiler, skorstengennemføring eller vandrør, se figur EX 9.2.
Skjolder på vægge	Skjolder på vægge kan være tegn på utætheder i ydervæggen. Er dette tilfældet, kan der være risiko for skade på bjælkeender i træbjælkelag som følge af opfugtning, se figur EX 9.4.
