Januar
2021

Oversigt over byggeskik og byggeteknik

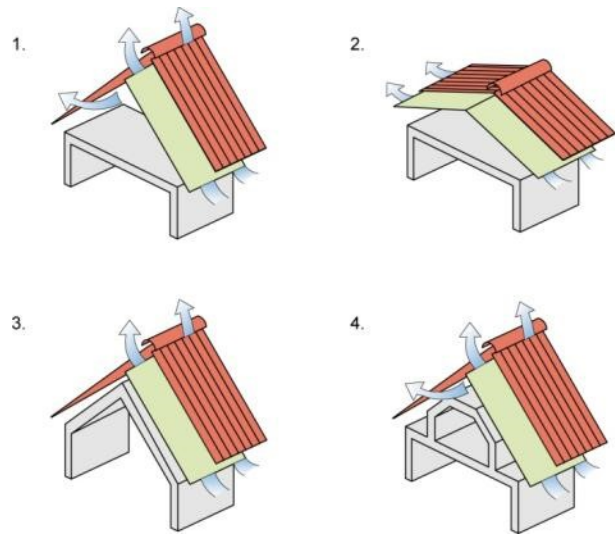
Figur 1.7. Forskellige måder at ventilere tagkonstruktioner:
1: Fra tagfod til kip i uudnyttet tagrum. Kip-udluftning kan erstattes eller suppleres med ventilation øverst i gavlene, hvis bygningslængden er under 12 m.
2: Fra tagfod til tagfod ved hældning mindre end 10° (siden 2009).
3: Paralleltag med ventilation fra tagfod til kip.
4: Ved hanebåndsspær, ventilation som ved 1. (SBI).

Fugt fra husets indre skal kunne passere tagkonstruktionen uden risiko for skadelig opfugtning. Traditionelt sikres dette ved ventilation af konstruktionen, men der findes også konstruktionsopbygninger, hvor der ikke kræves ventilation. Ved ventilerede tagkonstruktioner skal der være veldefinerede ventilationsåbninger ved tagfod og evt. kip (bemærk, at nyere tage (efter 2009) med hældning over 10° altid skal have ventilationsåbninger ved kip). Der skal desuden være en ventilationsspalte mellem isolering og tagdækning/undertag på ca. 50 mm i gennemsnit. Ved anvendelse af undertag skal der desuden altid ventileres mellem undertag og tagdækning. Som tommelfingerregel skal ventilationsåbningernes areal være ca. 1/500 af det bebyggede areal (krav i bygningsreglementet siden 1966 – nugældende regler er lidt lempeligere).

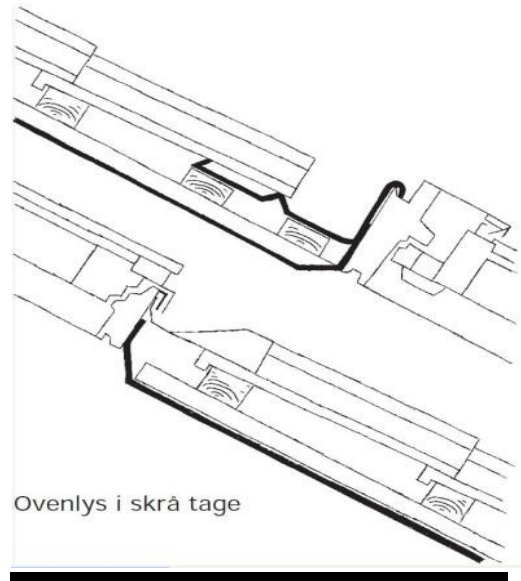
Figur 1.8. Inddækninger ved ovenlys i skrå tage.

Ved ovenlys i skrå tage er inddækningen udført på en anden måde, men der er typisk både en inddækning mod evt. undertag og en inddækning mod tagdækningen, se figur 1.8. Den synlige del af inddækningen er typisk udført med zink (evt. bly på ældre vinduer), mørtel eller rygningsskit.

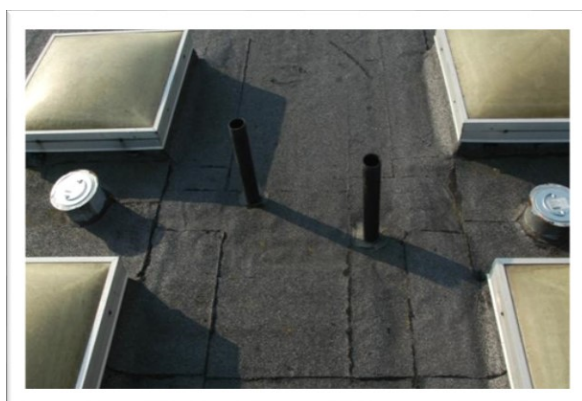
EX 1.12. Stort antal gennemføringer tæt sammen øger risikoen for utætheder/skader pga. dårlige betingelser for arbejdsudførelse. (Foto: Erik Brandt)

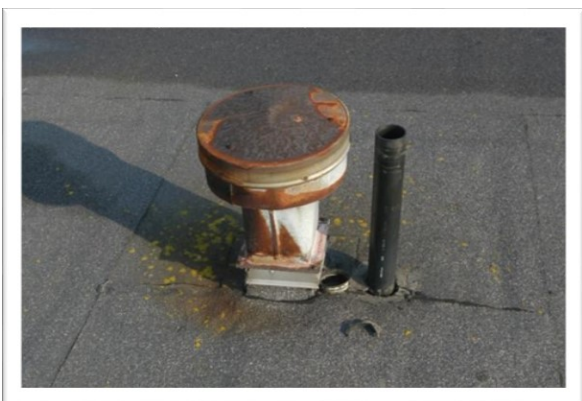
EX 1.13. Ukorrekt udførte gennemføringer – for tæt sammen til, at samlinger kan udføres korrekt. (Foto: Erik Brandt)

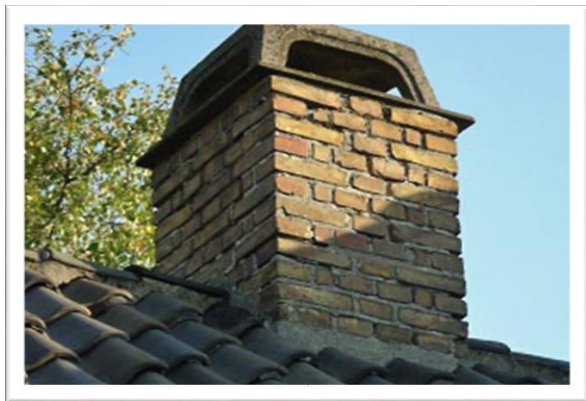
Ex 1.18. Nedbrudte fuger. (Foto: Aktuel Bygge Rådgivning)

Revner og afskalninger	Afskalninger eller nedbrudte mørtelfuger på den udvendige side af skorstenspiben på murede skorstene medfører risiko for vandindtrængning, se figur EX 1.18.
Skorstensafdækning	Skader på udvendig skorstensafdækning, fx revner eller nedbrydning af overfladen, kan medføre vandindtrængning, se figur EX 1.20 og 1.21.
Renselemme	Renselemme mv. skal være intakte og funktionsdygtige, se figur EX 1.25.
Forskelling	Forskelling ved skorstengennemføring i tag skal være intakt og uden revner for at undgå vandindtrængning.
Inddækninger	Inddækning med zink eller bly skal være udført korrekt, fx ved indrilling i lejefuge, og inddækninger skal være ført tilstrækkeligt ud over/op under tagmateriale, se figur EX 1.22 og 1.23.

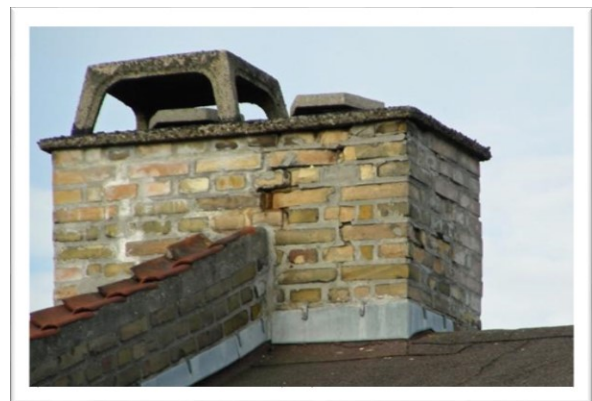
EX 1.19. Revne i skorsten. (Foto: Aktuel Bygge Rådgivning)

Eksempler på opmærksomhedspunkter	Hvad kan give problemer og med hvilke konsekvenser
Revner	Revner i den indvendige skorstensvange, dvs. murværket omkring skorstensrøret, medfører risiko for røgudtrængning, se figur EX 1.19.
Løbesod	Løbesod udvendigt på skorstenen kan indikere fugtindtrængning eller dårlig forbrænding, se figur EX 1.24.
Understøtning af trukne skorstene	Understøtning for trukne skorstene skal være intakt for at undgå risiko for utætheder/sammenstyrtning af skorstenen.
Skorstenshøjde	Skorstenspibens højde skal traditionelt være mindst 80 cm over tagryg (iht. BR61: Skorstenspiber skal føres 1/10 af bygningshøjden over tagryg, dog mindst 80 cm. Kravet blev i BR95 ændret til et funktionskrav om, at der ikke må komme gener som følge af røggasser).
Aftræk fra gasfyr	Aftræk fra gasfyr kan være placeret, så der er risiko for, at aftræksluften føres ind i tagkonstruktion via udhænget. Der kan være risiko for kondens/tilstopning af skorstenen, hvis aftrækket er ført i den gamle skorsten.

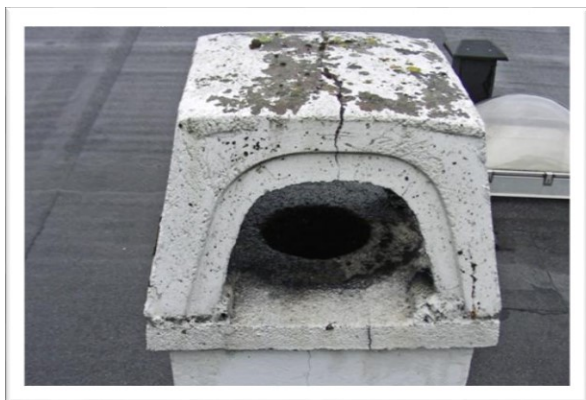
EX 1.20. Revnet skorstensafdækning. (Foto: Aktuel Bygge Rådgivning)

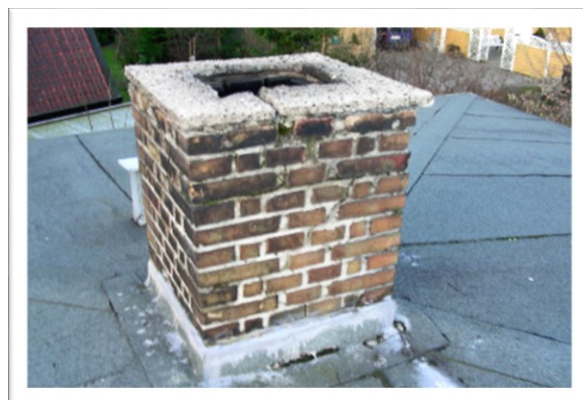
EX 1.21. Revnet skorstensafdækning. (Foto: Aktuel Bygge Rådgivning)

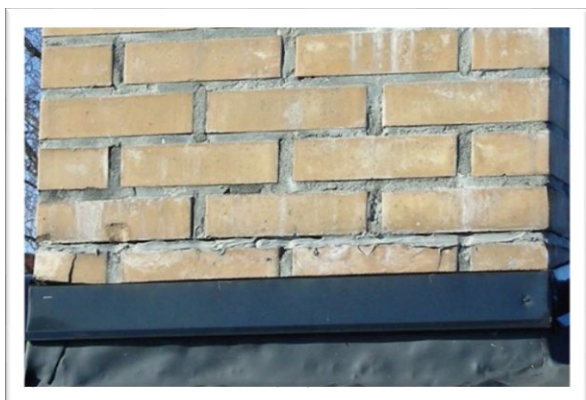
EX 1.22. Fuge udført med fugemasse – stenen på hjørnet er knækket. (Foto: Aktuel Bygge Rådgivning)

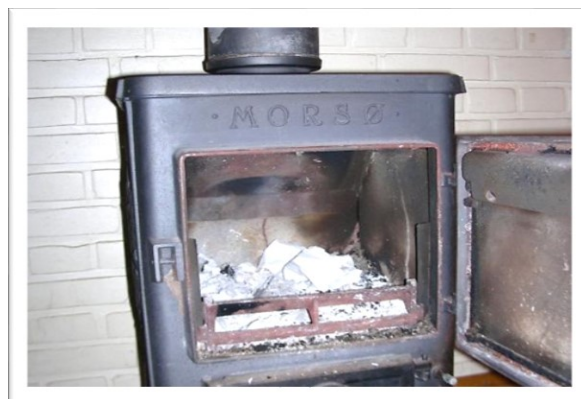
EX 1.26. Revnede og smådefekte udmuringssten. Hvis stenene falder ned, vil ovnsiderne blive rødglødende. (Foto: Aktuel Bygge Rådgivning)

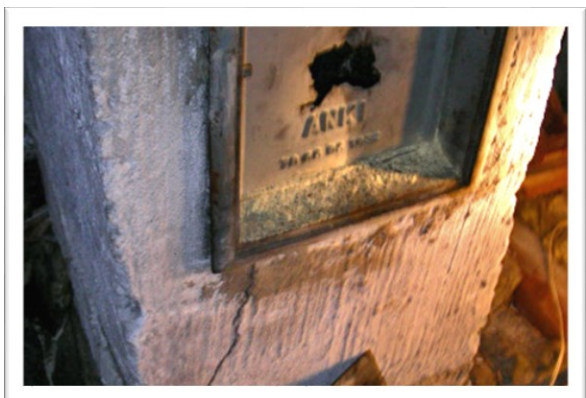
EX 1.25. Defekte renselemme giver risiko for brand og personskade. Bemærk at skorstenen tv. også har en revne. (Fotos: Aktuel Bygge Rådgivning)

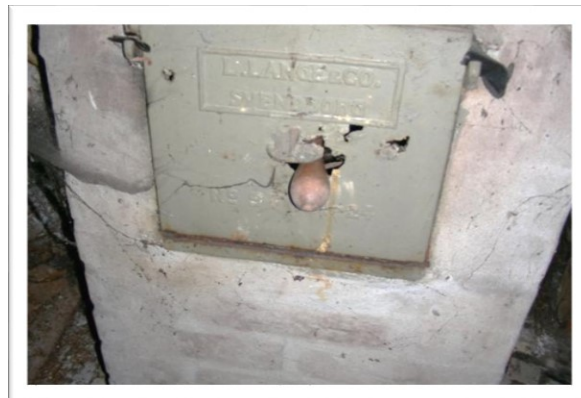
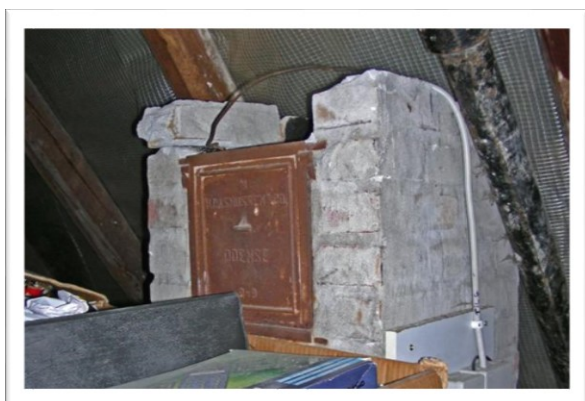
EX 1.27. Skorstenspipe er fjernet, men resten af skorstenen står tilbage. Der kan trænge fugt op gennem skorstenen, fx fra fugtig kælder. (Foto: Aktuel Bygge Rådgivning)

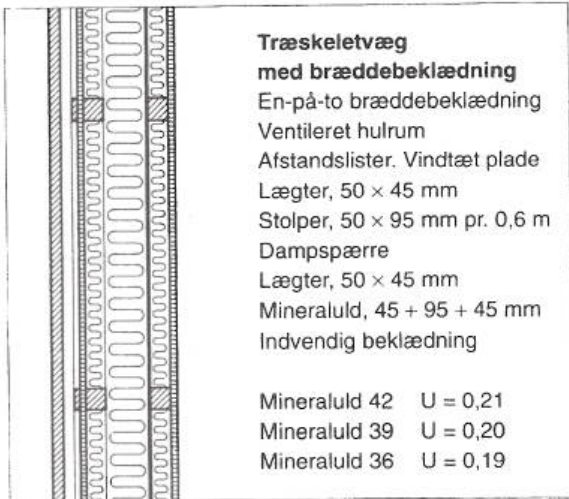
Figur 2.8 Moderne lette facader vil have væsentligt tykkere isolering, men kan være opbygget på samme måde. (SBI)

Lette konstruktioner skal være udført, så de ikke skades af fugt, dvs. de skal som hovedregel være forsynet med en dampspærre på den varme side af isoleringen og evt. en vindspærre på den kolde side af isoleringen, se figur 2.7, 2.8 og 2.9.

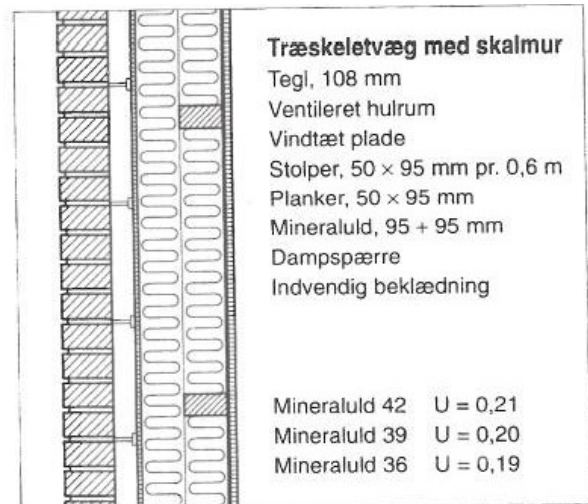
Figur 2.9. Let konstruktion med skalmur af tegl, Skeletkonstruktionen kan være opbygget af træ eller stål (slidsede profiler for at reducere kuldebroer) (SBI)

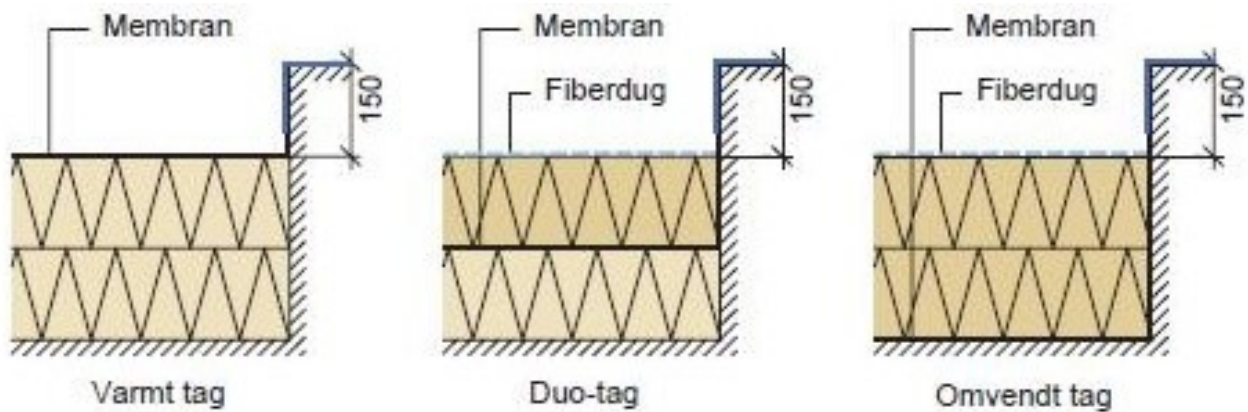
Figur 2.12. En tagterrasse danner tag for en del af bygningen. De mest almindelige måder at opbygge taget på er: Retvendt "varmt tag", hvor tagmembranen ligger øverst og beskytter isoleringen – der skal være en effektiv dampspærre i konstruktionen. Duo-tag, hvor membranen er placeret inde i isoleringslaget. Omvendt tag, hvor membranen ligger beskyttet af isoleringen. Øverst vil der typisk være trægulv lagt på flisefødder.

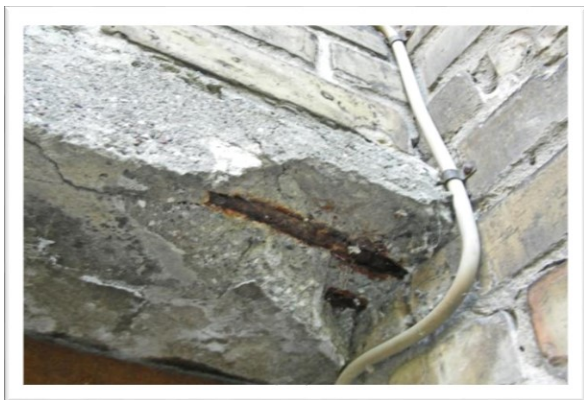
EX 2.9. Forbindelse mellem hus og altanplade, Udliggerjernet ligger blottet og er ikke længere beskyttet af beton. (Foto: Aktuel Bygge Rådgivning)

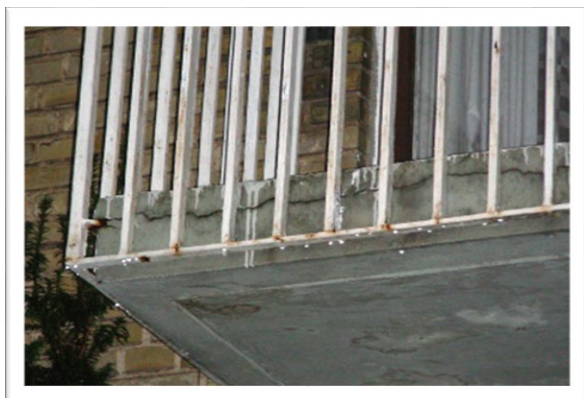
EX 2.11. Udliggerjern. Altan med tegn på gennemsvivning og skader i beton (Foto: Aktuel Bygge Rådgivning)

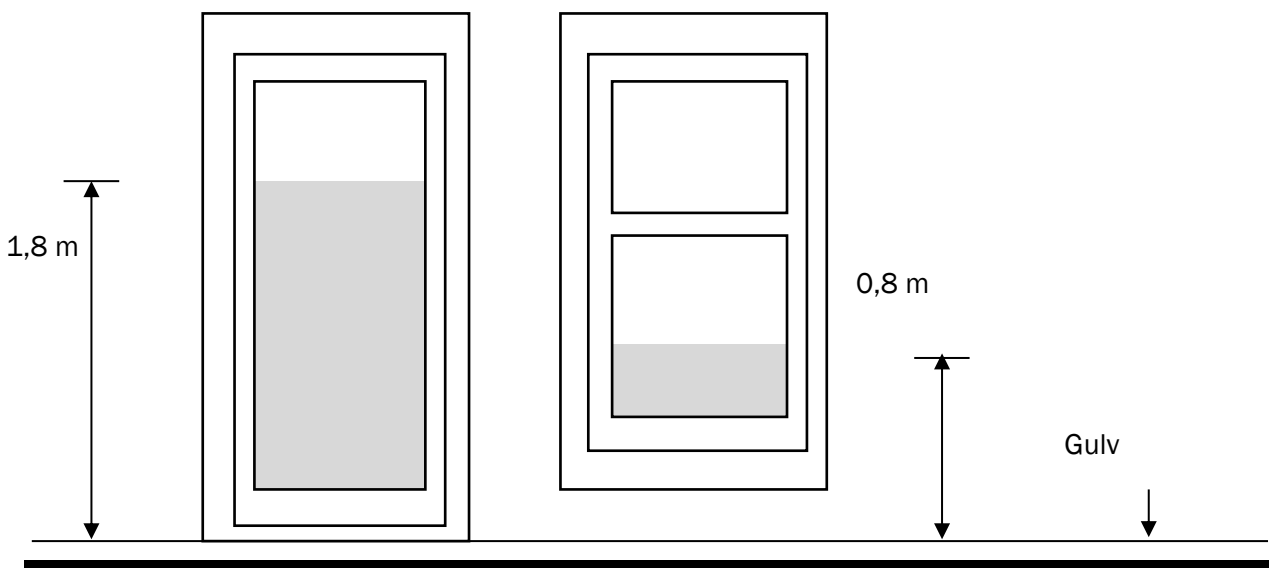
Figur 3.7. Hvor der er risiko for, at personer kan støde mod glas, skal der anvendes sikkerhedsglas (DS/INF 119:2007).

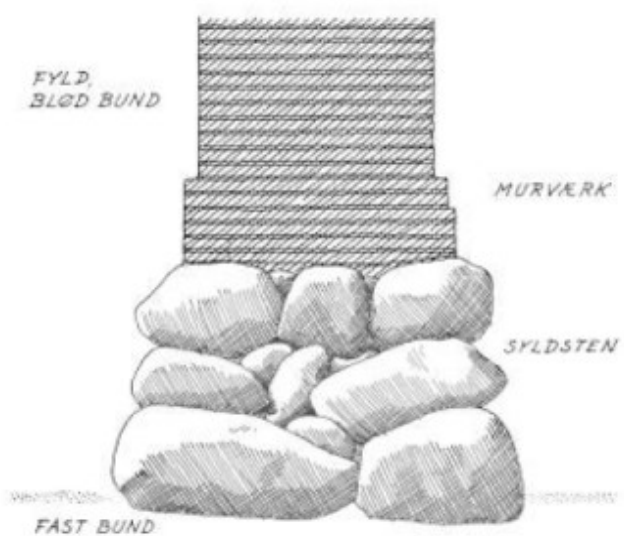
Figur 4.1. Tværsnit i stenfundament ført til fast bund (Information om bygningsbevaring, Planstyrelsen). Det murede fundament kan også være udført direkte på den bæredygtige afrettede jord.

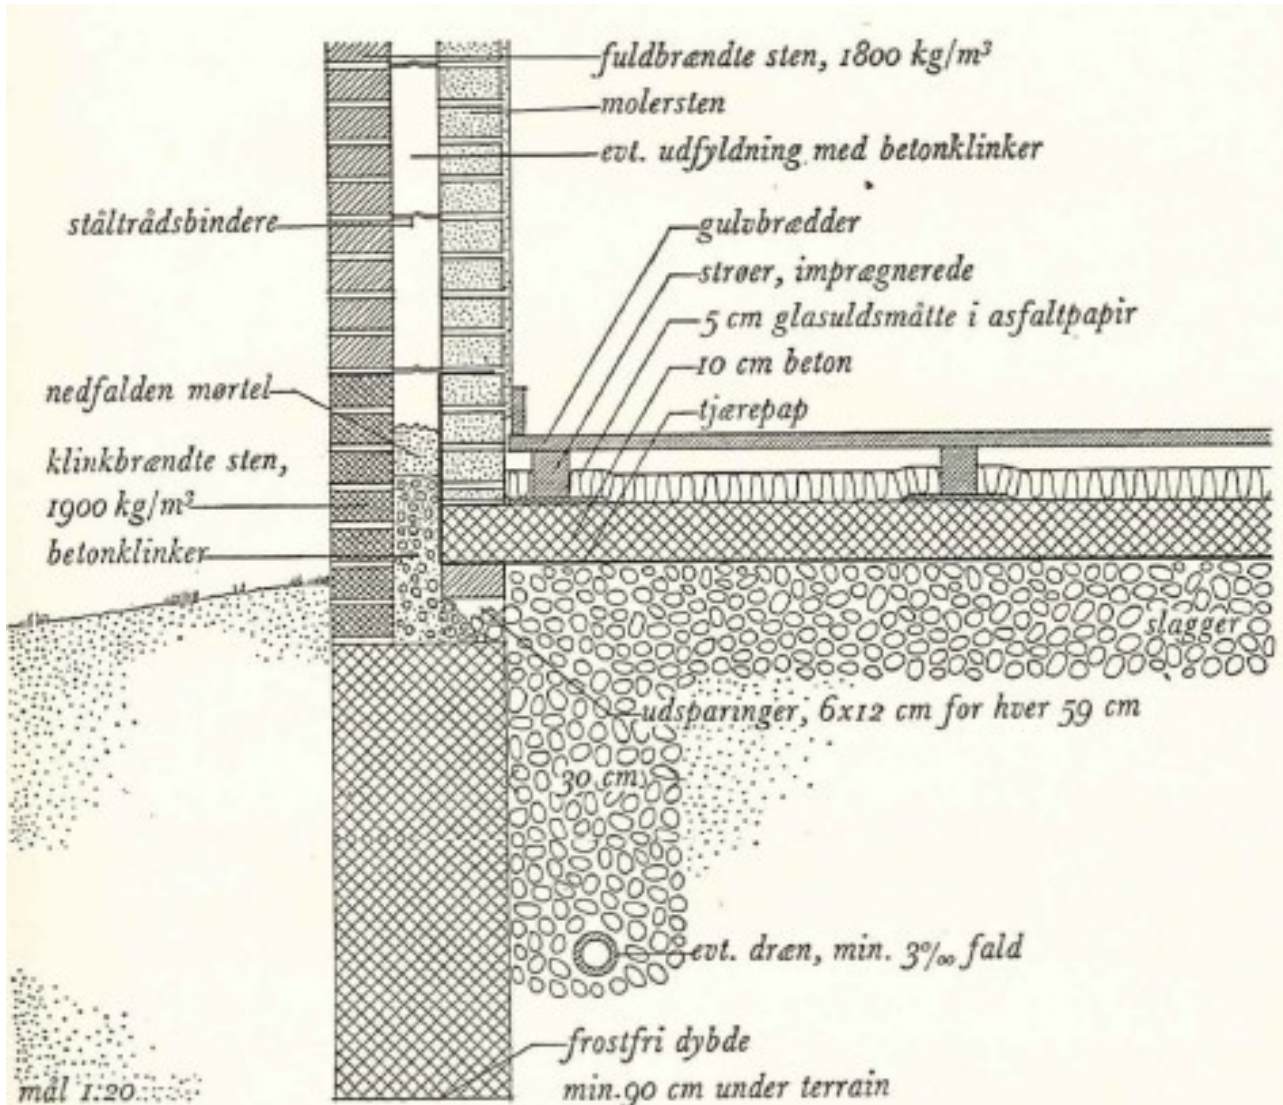
Figur 4.3. Betonfundament ført til frostfri dybde og afsluttet under jord. Sokkel er opmuret i klinkbrændte sten – det samme er nødvendigt i dag, hvis tegl skal være i kontakt med jord. Bemærk, at der er fald på terrænet væk fra huset. (SBI-anvisning 7, Fugt og isolering, Becher og Korsgaard, 1951)

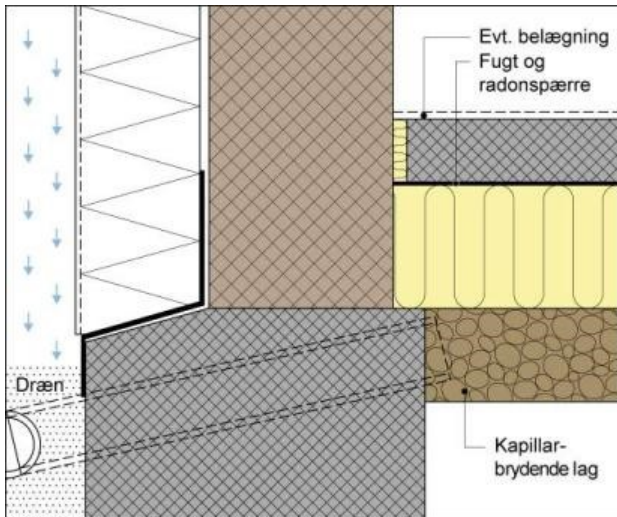
Figur 4.4. Fundamentsklods under kældervæg (SBI)

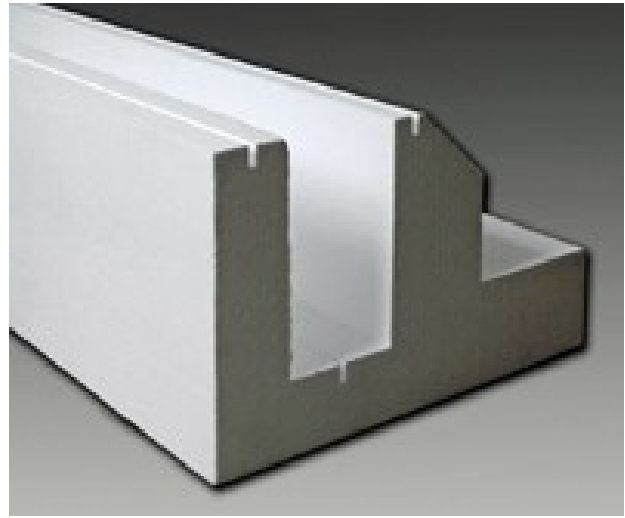
Figur 4.5. Polystyrenblok til udstøbning af fundament til frostfri dybde, som er reduceret i forhold til normalt.

I de seneste år er der kommet en type fundering, som ikke føres til normal frostfri dybde, men hvor der støbes i en form af isolering, hvis forside efterfølgende knækkes af og anbringes vandret ud fra

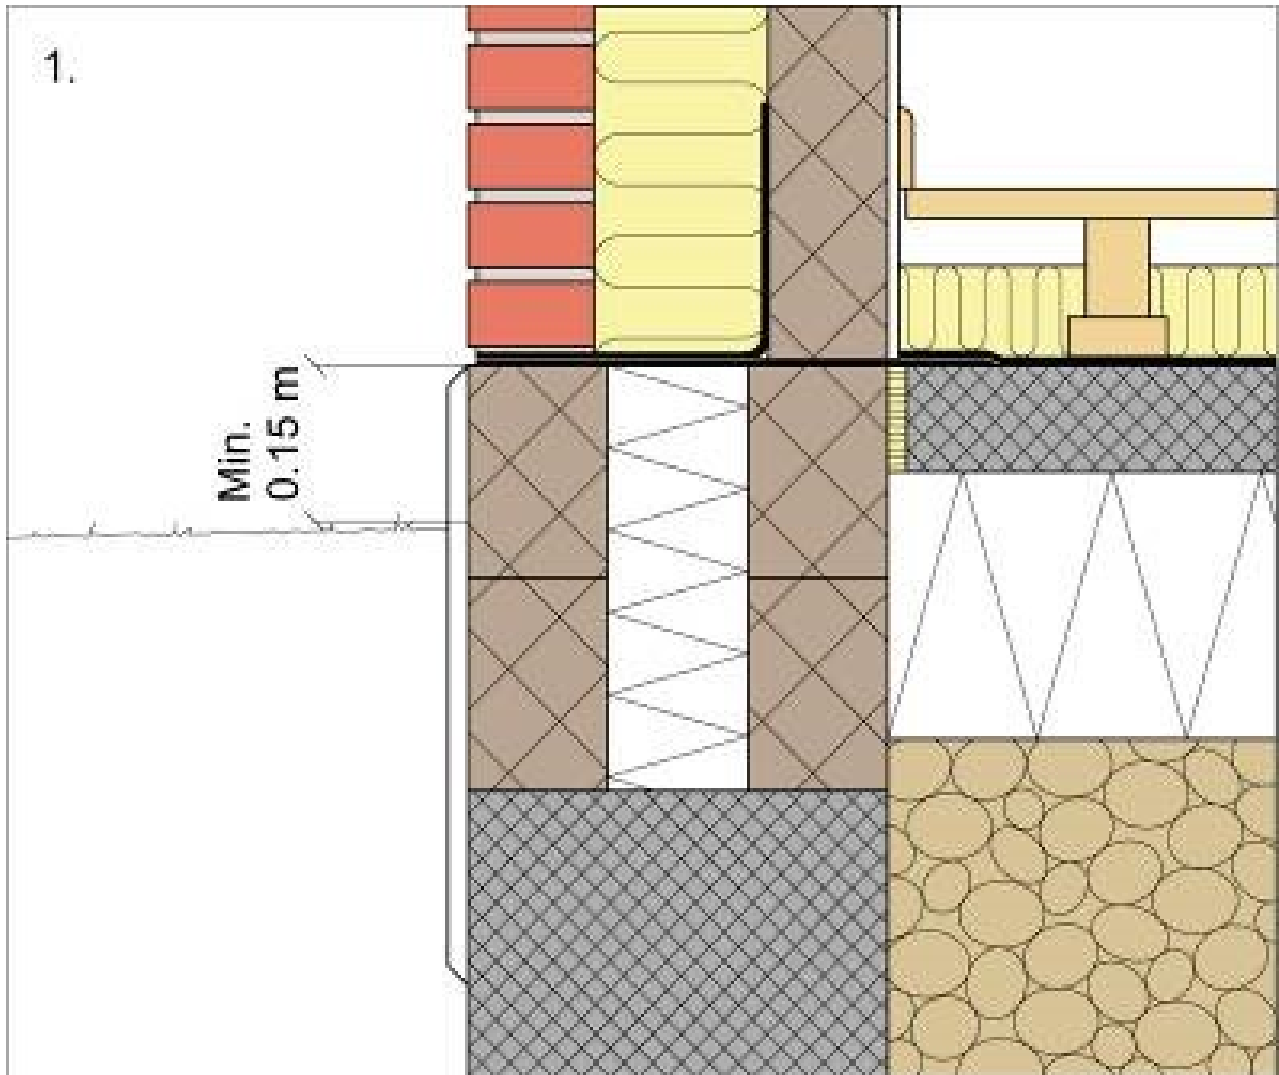
Figur 4.6. Udførelse af fundament/sokkel med letklinkerblok (lecablok) med midterisolering (SBI).

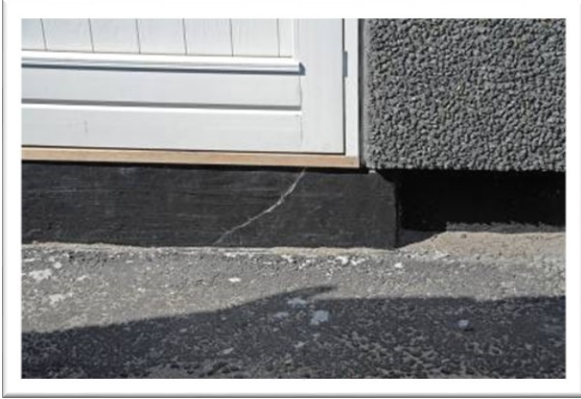
EX 4.1. Revne i sokkel pga. last fra forvæg. (Foto: Erik Brandt)

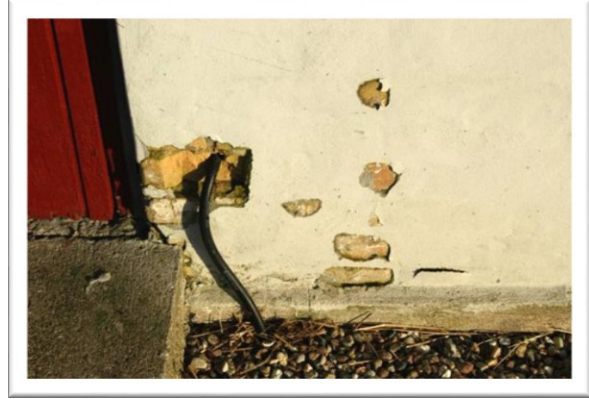
EX 4.2. Opfugtning af murværk i ældre bygning pga. manglende fugtspærre. (Foto: Erik Brandt)

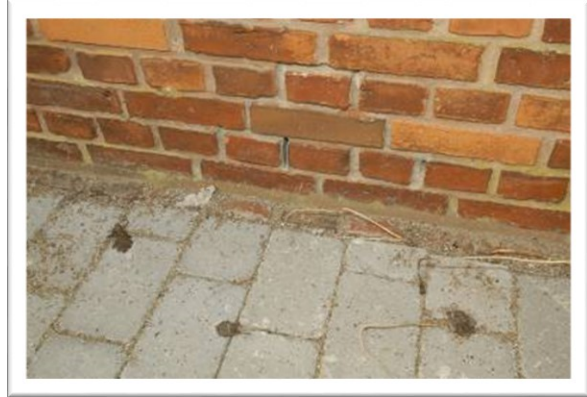
EX 4.5. Opfugtning af murværk (og gulv,) fordi terrænet foran huset er hævet op over fugtspærren. (Foto: Erik Brandt)

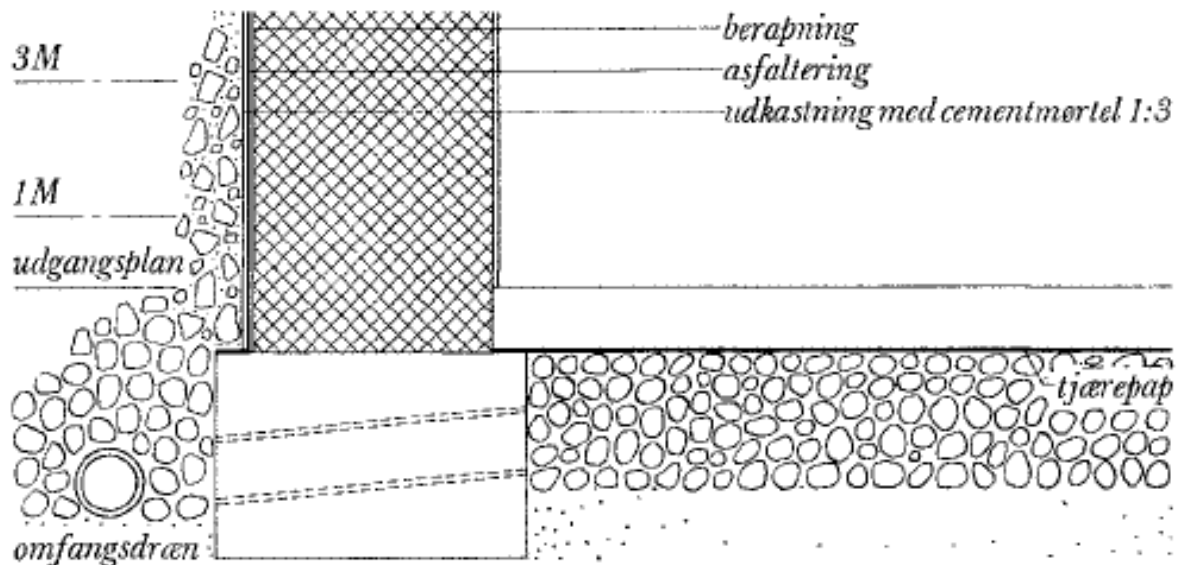
Figur 5.3. Fugtisolering af kælderkonstruktion med støbt betonydervæg. Kældergulvet er forsynet med både fugtspærre og kapillarbrydende lag. Væggen er vandtætnet udefra ved asfaltering, der er beskyttet med berøpning. (Byggebogen 312.1, Kælderydervægge, støbte, P. Kjærgaard (red.), 1963)

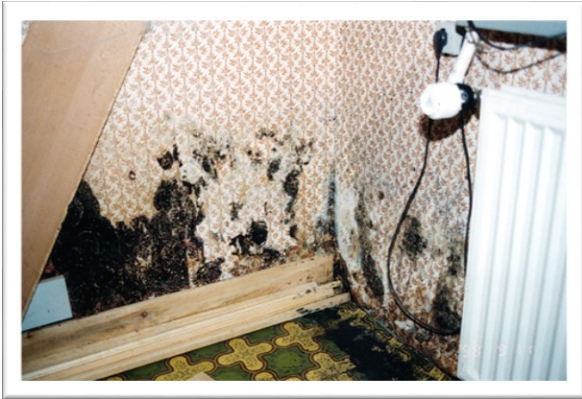
EX 5.1. Skimmelvækst på kældervæg pga. opstigende/indsivende grundfugt. Tætte overflader på vægge bør undgås, da de kan resultere i, at fugten trænger højere op. (Foto: Erik Brandt)

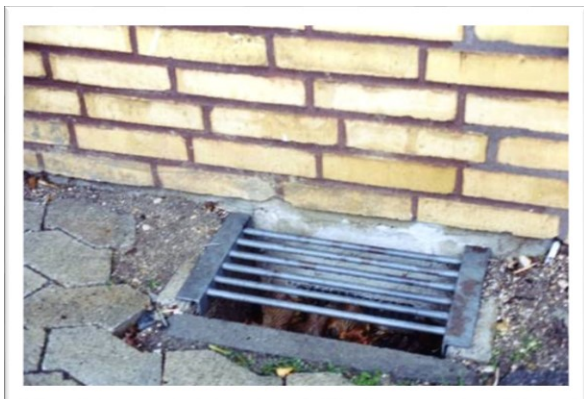
EX 5.7. Ventilationsrist anbragt under terræn. Placeringen hindrer fri gennemstrømning af ventilationsluft, og antallet af ventilationsåbninger skal derfor forøges med 50 %. Hvis der er fald mod en sådan rist, vil vand kunne trænge ind i krybekælderen, og hverken sne eller regn på facaden kan holdes væk fra krybekælderen. (Foto: Erik Brandt)

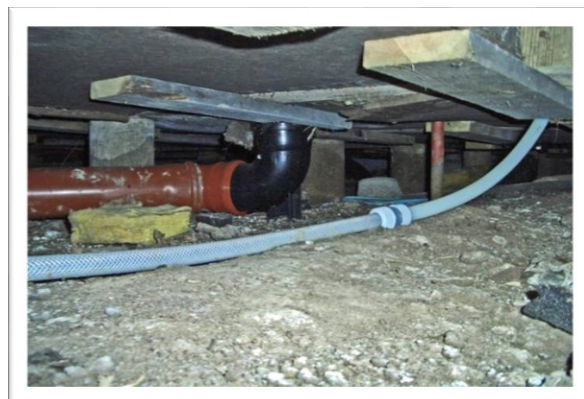
EX 5.9. Krybekælder med jord i bunden uden afdækning. Der er trukket uisolerede rør i krybekælderen med deraf følgende risiko for frostproblemer. (Foto: Erik Brandt)

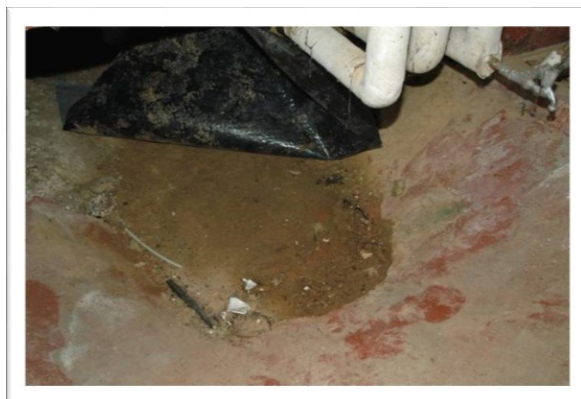
EX 5.10. Krybekælder med fugtig jord i bunden. Der kan afgives store fugtmængder fra jorden, som kan medvirke til at gøre krybekælderen fugtig. (Foto: Erik Brandt)

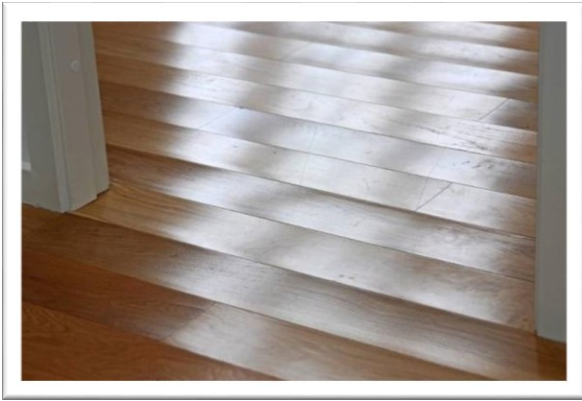
EX 5.11. "Vaskebræt" af trægulv, som skyldes fugtpåvirkning nedefra. Det kan skyldes manglende fugtspærre eller kondens på fugtspærre, fx pga. for meget isolering over fugtspærren. (Foto: Erik Brandt)

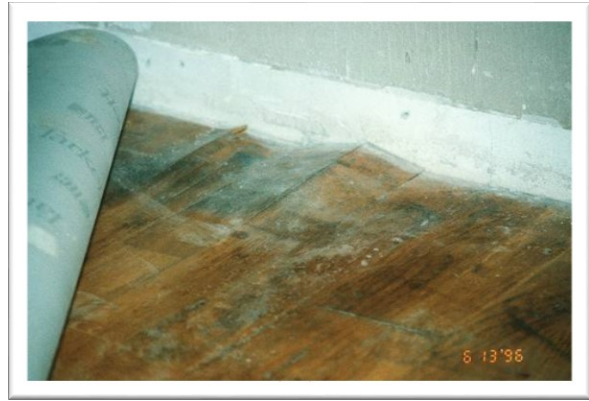
EX 5.12. Trægulv på terrændæk uden kapillarbrydende lag. Gulvet er skadet, fordi der er lagt en diffusionstæt pvc-belægning på trægulvet, hvorved fugten fra underlaget ikke længere kan slippe ud gennem gulvet. (Foto: Erik Brandt).

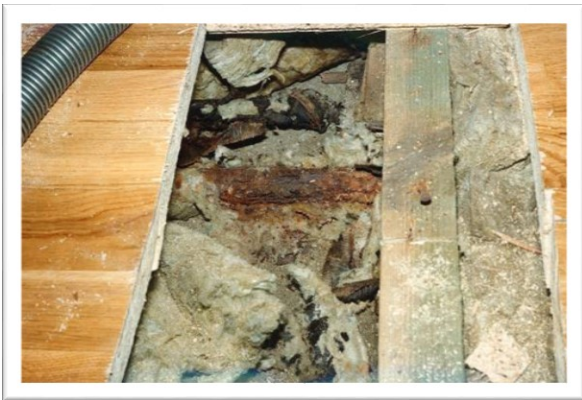
EX 5.13. I ældre gulve uden kapillarbrydende lag kan uisolerede varmerør få fugt fra underlaget til at fordampe, så trægulvet ovenpå skades. Viser sig typisk som mørke striber på gulvet eller opkvældning af spånpladegulve. (Foto: Erik Brandt)

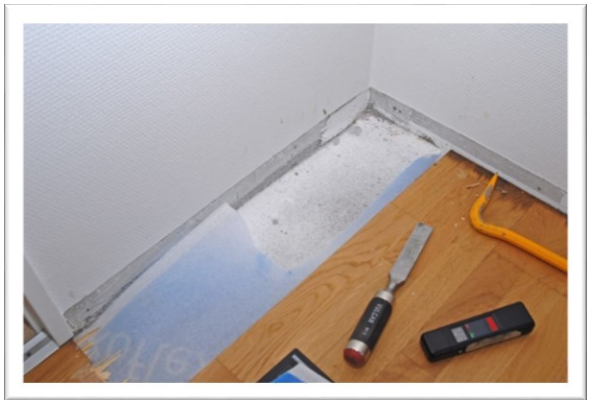
EX 5.14. Fugtspærre i terrændæk, som ikke er ført op bag fodpanel. Fugt fra betonen er trukket ud i mellemrummet mellem trægulv og væg og derfra ind i trægulvet (eg), som er blevet misfarvet. (Foto: Erik Brandt)

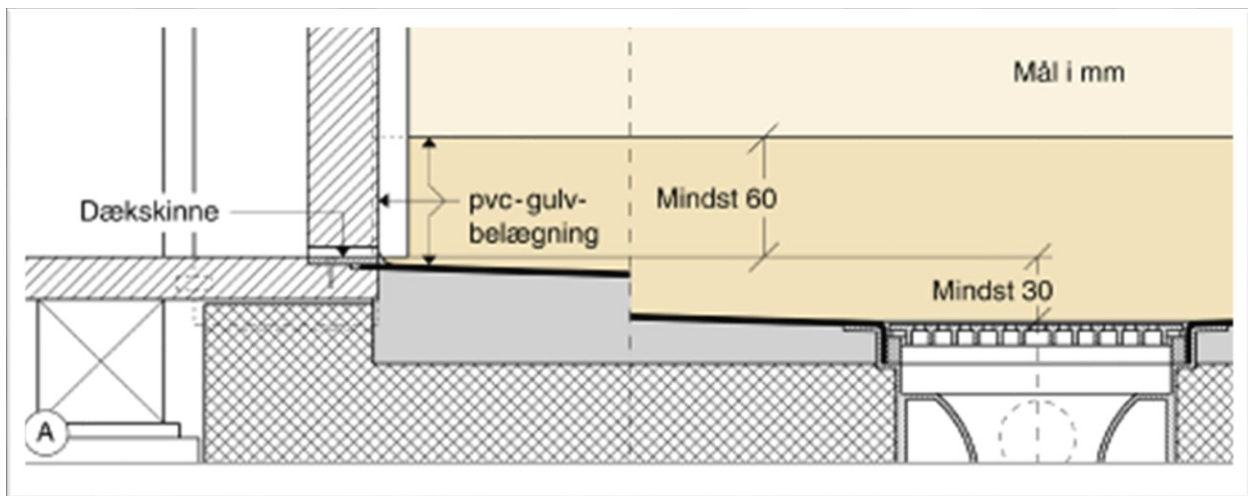
EX 6.1. Gulvet skal fungere som bassin, fx som vist med 30 mm niveauforskel på rist og gulv lige inden for dør. (SBI)

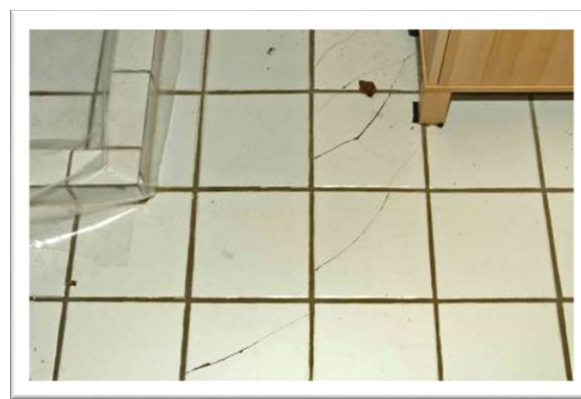
EX 6.9. Gennemgående fuger kan være tegn på skader i underlaget – her råd i en træplade. (Foto: Erik Brandt)

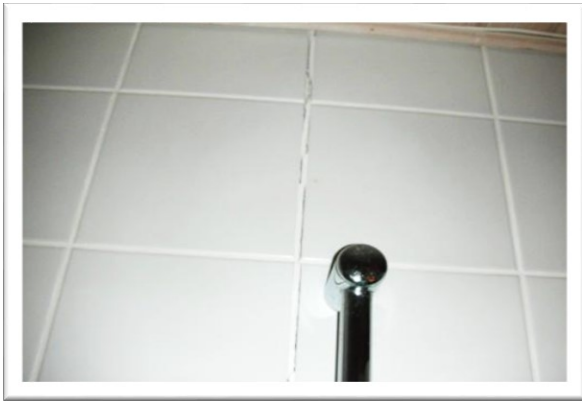
EX 6.10. Flisefuger er revnede, her som følge af stabilitetssvigt i vægkonstruktion. (Foto: Aktuel Bygge Rådgivning)

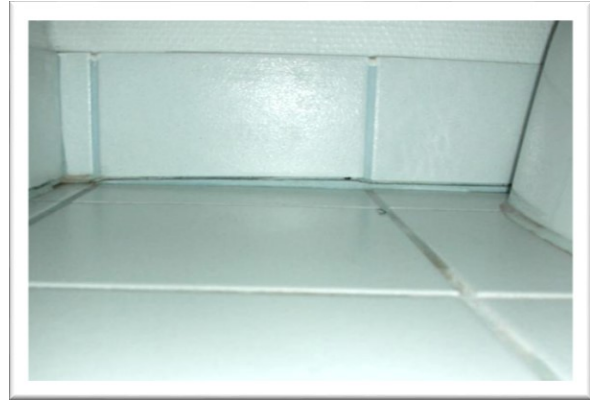
EX 6.11. Sætninger i golvpladen, fuger slipper. (Foto: Aktuel Bygge Rådgivning)

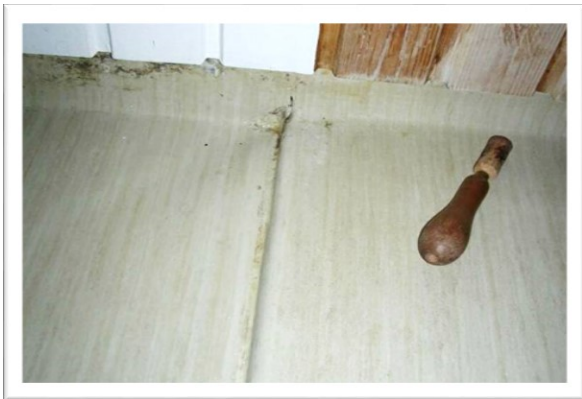
EX 6.12. Forsænket bruseniche med pvc-belægning på 1. sal i et hus med træetageadskillelse. I overgangen til forsænkningen er der en lodret revne. Træbeklædningen på væggen overlapper pvc'en. Træbeklædning har ikke været tilladt i vådzone siden 1995. (Foto: Aktuel Bygge Rådgivning)

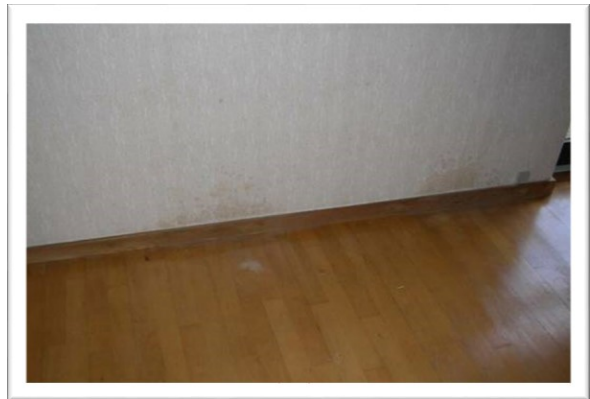
EX 6.13. Eksempel på fugtbeskadiget væg på bagsiden af væg i brusenichen. (Foto: Aktuel Bygge Rådgivning)

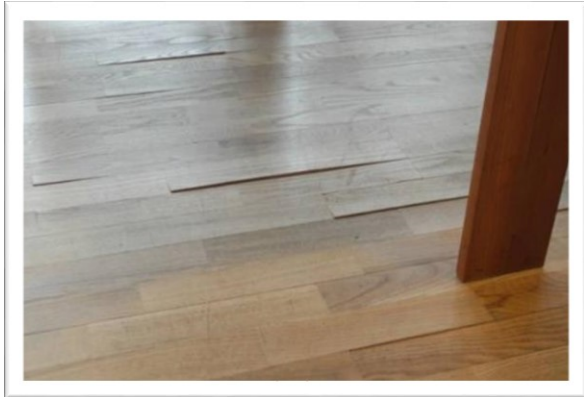
EX 7.1. Delaminering af lamelbrædder. (Foto: Erik Brandt)

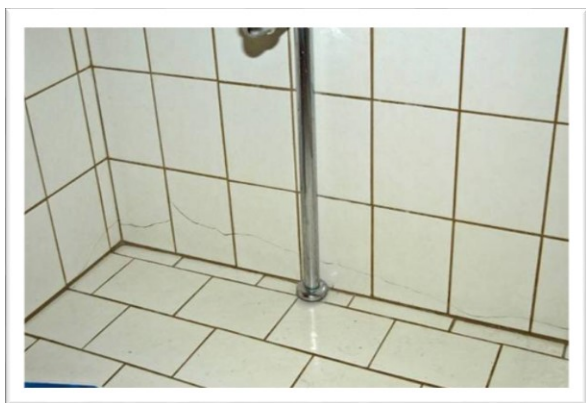
EX 8.1. Revne i indervæg pga. sætning i underlaget (bærende dæk). (Foto: Erik Brandt)

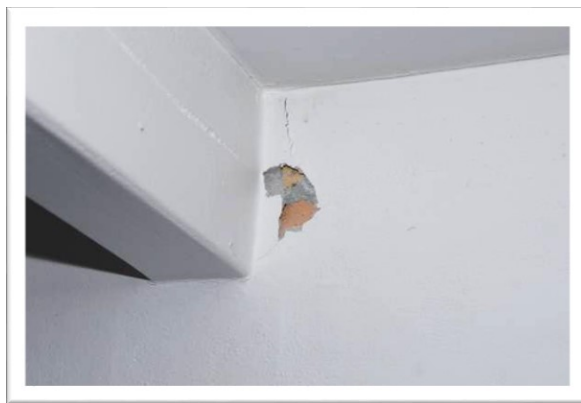
EX 8.2. Skade på væg som følge af overbelastning fra bjælke. (Foto: Erik Brandt)

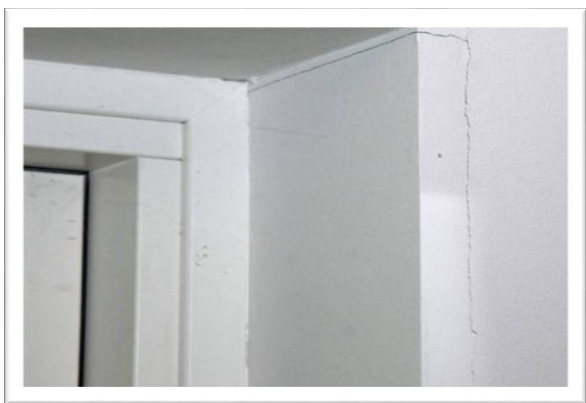
EX 8.3. Revne i samling indervæg/lysningspanel pga. svind i lysningspanel og bagmur. (Foto: Erik Brandt)

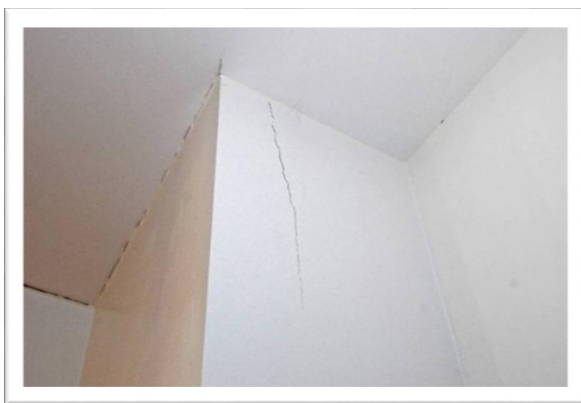
EX 8.4. Revner i indvendig letbetonvæg pga. svind og påvirkning fra tagkonstruktion (bemærk revnen langs loftet). (Foto: Erik Brandt)

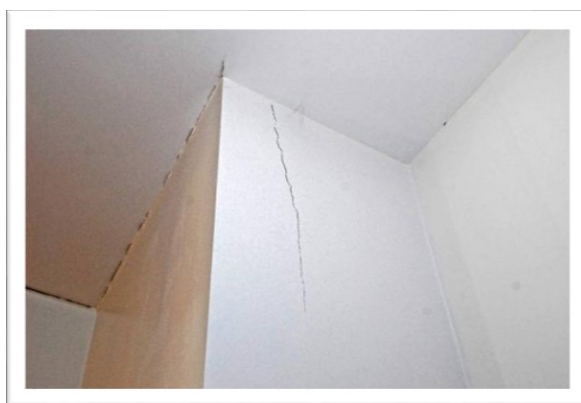
EX 9.6. Revne mellem etageadskillelse og væg pga. fugtbevægelser af tagelementer med gennemgående træribber. Taget krummer opad om vinteren, når indersiden af ribberne tørrer ud. (Foto: Erik Brandt)

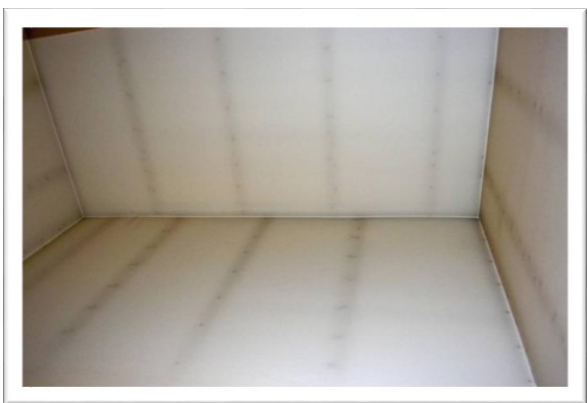
EX 9.7. Kuldebroer på loft pga. luft, der kommer ind under dampspærren. (Foto: Erik Brandt)

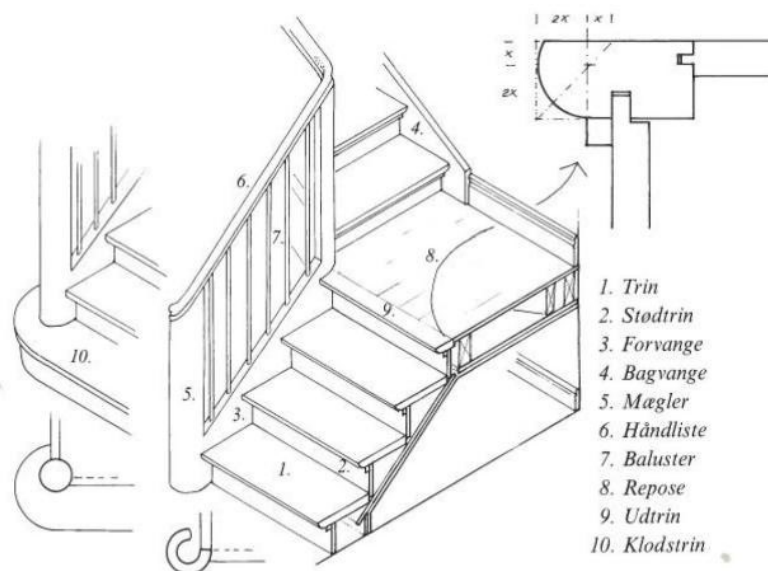
Figur 10.1. Illustration af en trappes enkeltdele (Information om bygningsbevaring, 2005)

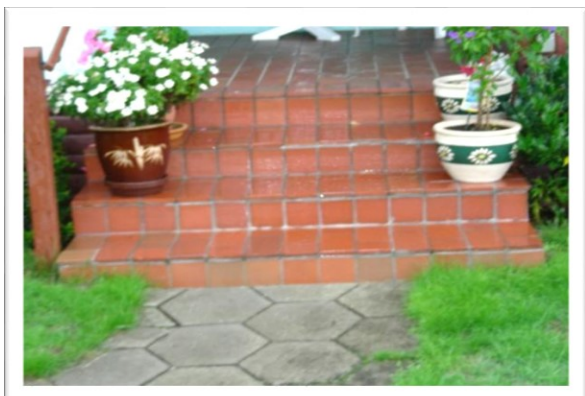
EX 10.1. Eftermonterede fliser skal være fastsiddende. (Foto: Aktuel Bygge Rådgivning)

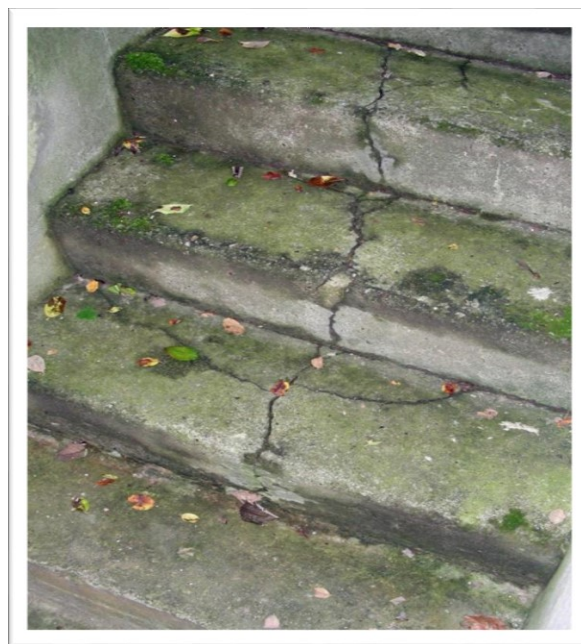
EX 10.3. Revner i trin på kældertrappe – der er risiko for nedbrydning som følge af frost. (Foto: Aktuel Bygge Rådgivning)

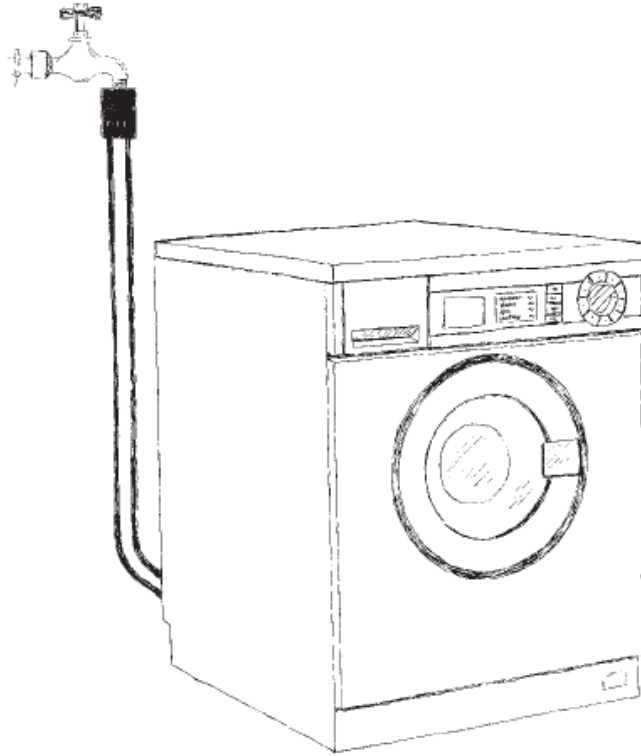
Figur 11.2. Vaskemaskiner og opvaskemaskiner leveres ofte med indbygget vandstop, eller tilslutningslanger med vandstop. Faste tilslutninger af kølefryseskabe med indbygget mulighed for "isvand", faste tilslutninger af kaffemaskiner etc. bør sikres med vandsikringsventil.

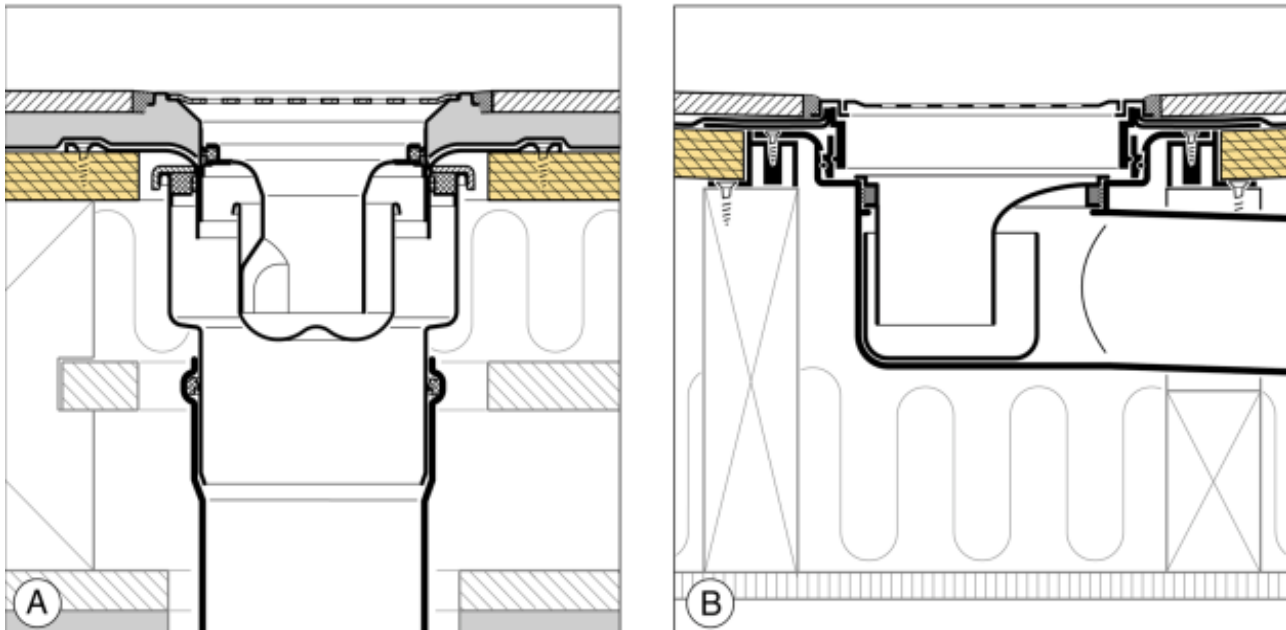
Figur 11.4. Montering af gulv afløb i let gulvkonstruktion med vandtætningsmembran. (SBI)

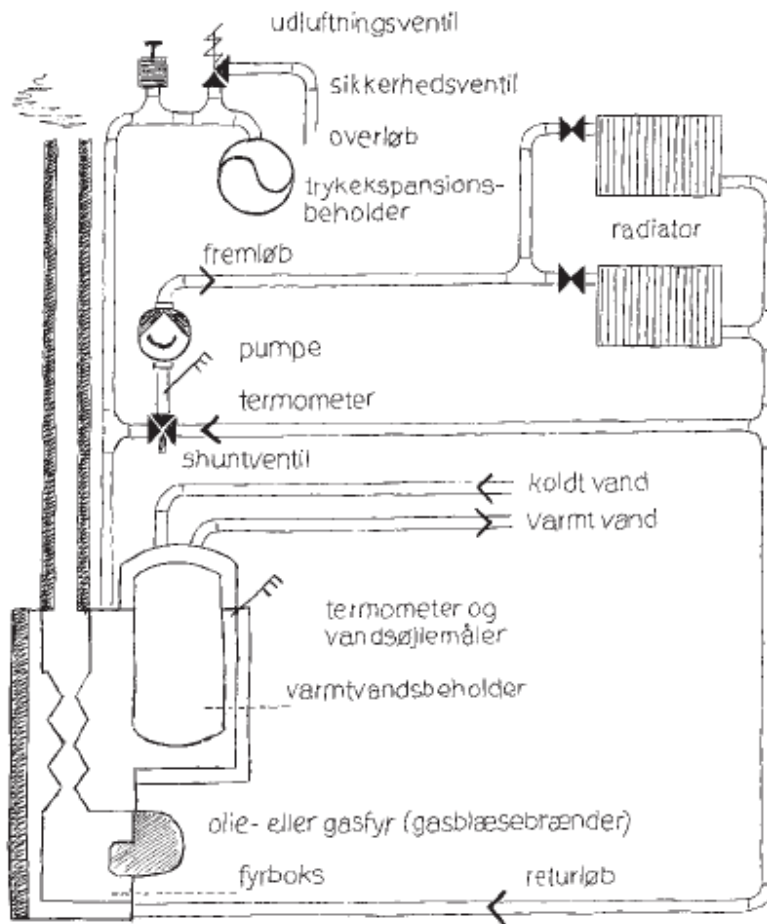
Figur 11.5. Skematisk opbygning af traditionelt varmeanlæg med olie- eller gasbrænder.

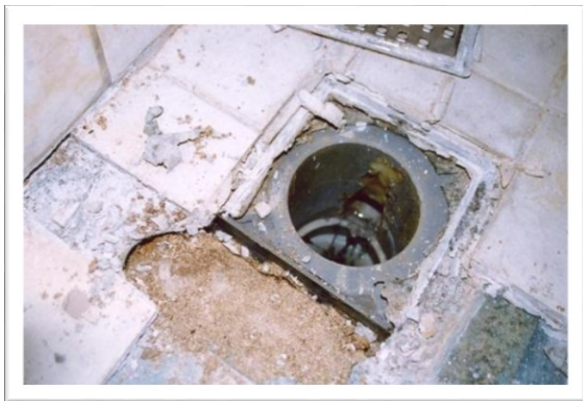
EX 11.1. Nedbrudt gulv pga. gulv afløb, som ikke er korrekt monteret. (Foto: Erik Brandt)

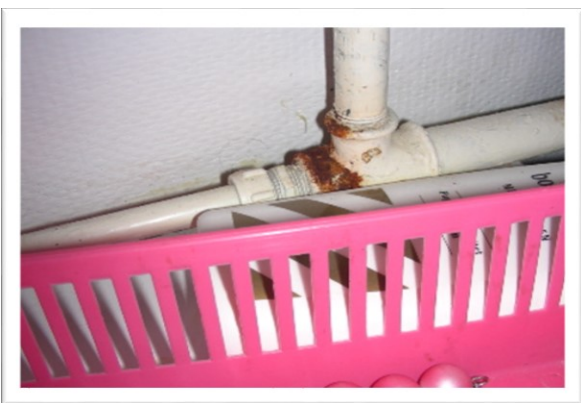
EX 11.7. Korrosion ved samling mellem stålrør og kobberør (uden anvendelse af ionfælde (grisehale)). (Foto: Aktuel Bygge Rådgivning)

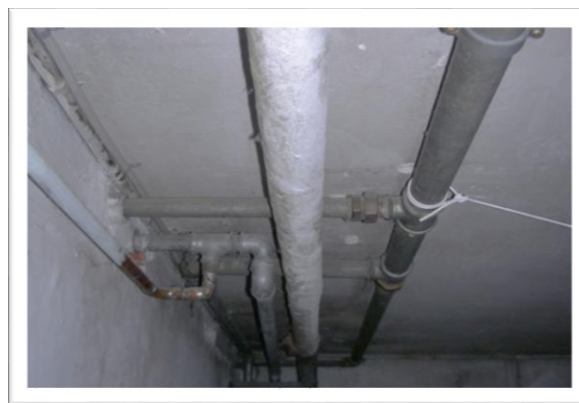
EX 11.8. Radiatorforskrutninger anvendt til samling af galvaniserede brugsvandsrør. Overhængende risiko for tæringer. (Foto: Aktuel Bygge Rådgivning)
