Januar
2021

Oversigt over byggeskik og byggeteknik

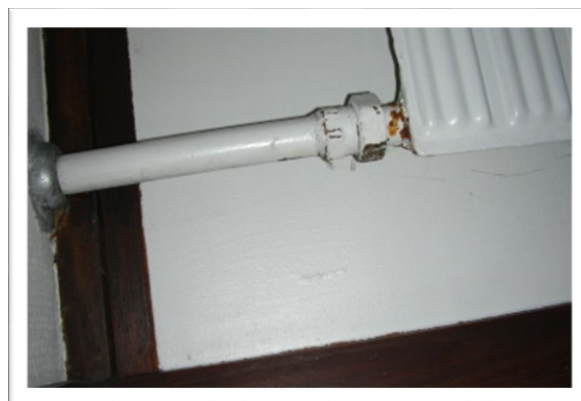
EX 11.10. Utæthed pga. korrosion i varmeanlæg, sandsynligvis som følge af tidligere åbent centralvarmeanlæg, nu ombygget til lukket anlæg. Dryp på parketgulvet! (Efter 1972). (Foto: Aktuel Bygge Rådgivning)

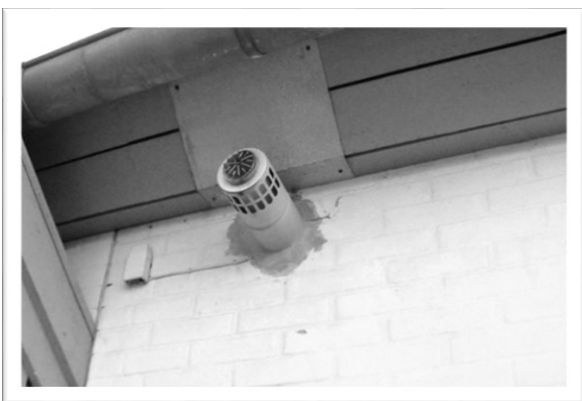
EX 11.12. Balanceret aftræk fra gasfyr. Der er risiko for skader som følge af kondens, fordi afkastluft kan trænge ind i tagkonstruktionen via udhænget. (Foto: Aktuel Bygge Rådgivning)

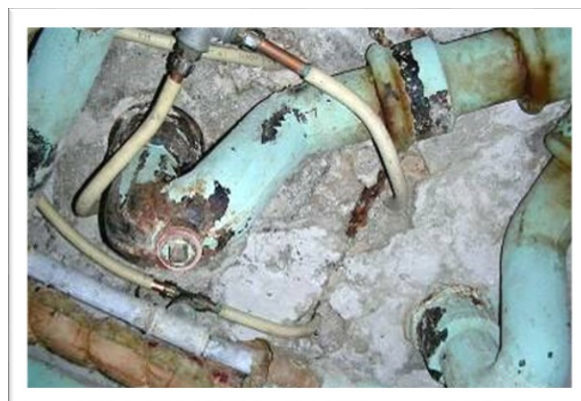
EX 11.13. Kælderdæk med tæringsskader som følge af utilstrækkelig tætning mellem afløbsskålen og gulvkonstruktionen. (Foto: Aktuel Bygge Rådgivning)

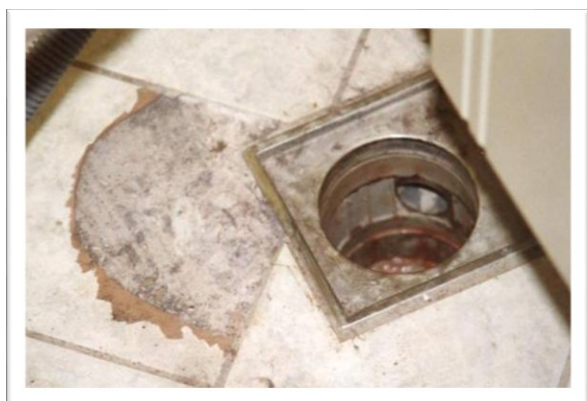
EX 11.14. Gulv afløb forhøjet med tilfældig metalring. Der er lavet sideindløb i forhøjelsen. Utæthed af afløbet resulterede i store skader på etageadskillelsen. (Foto: Erik Brandt)

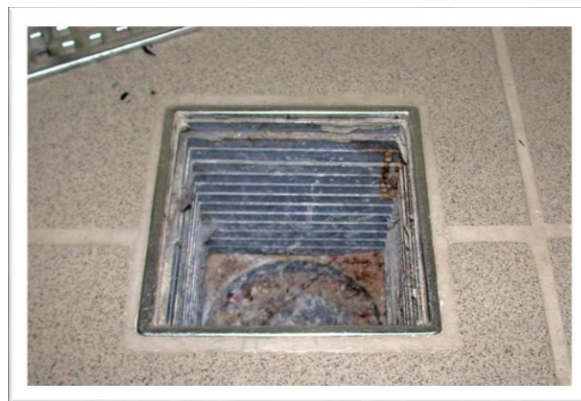
EX 11.15. Gammelt gulv afløb med mange forhøjelsesringe, som er monteret i forbindelse med "modernisering" af badeværelse. Forhøjelse af afløb er ikke i overensstemmelse med afløbsnormen, og hver ekstra ring/ramme forøger risikoen for vandgennemtrængning. Et enkelt fabrikat (Purus) har VA-godkendelse til at forhøje deres eget afløb med max 3 rammer. (Foto: Erik Brandt)
