Revision 1.  
28. juli 2026

*Vejledning nr. 8 til huseftersyn*

# HVAD BØR DER SOM UDGANGSPUNKT SES EFTER I FORHOLD TIL BRANDSPREDNING

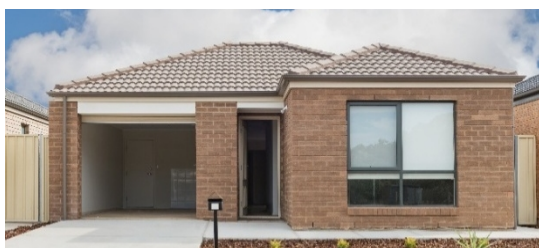
En integreret bygning kan eksempelvis være en garage, carport eller lignende, der ligger under samme tag- og/eller facadekonstruktion. (se figur 1 og 2)

Figur 1 – integreret garage

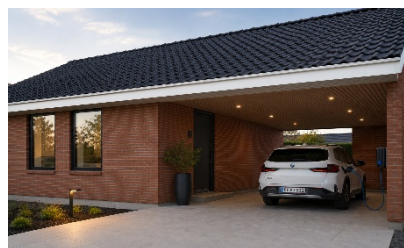
Figur 2 – integreret carport

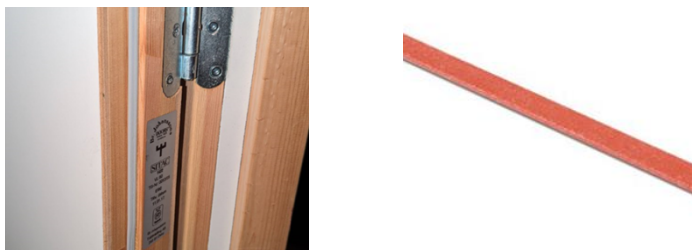
- Er der brandpasta i dør eller karm. Brandpasta findes i forskellig farve og bredde. Som bygningssagkyndige laver vi kun en visuel kontrol. Medmindre man har anden konkret viden, kan det antages, at døren er en branddør, hvis man visuelt ser brandpasta. Se eksempler på brandpasta herunder.

Figur 4 – Forskellige farver brandpasta

Brandpasta må i henhold til flere dørproducenter overmales op til 2 gange, men da det ikke er synligt, hvor mange gange der er blevet malet, bør den bygningssagkyndige som udgangspunkt vurdere, at reglerne er blevet fulgt.

- b. Loftslømmen i konstruktionen mellem garage og loftsrummet skal være en brandgodkendt loftsløm (se figur 10) (dette er ikke gældende for loftslømme, der er inde i selve boligenheden). Se f.eks. efter:
  - Har loftslømmen mærkat/typeskilt. Her står typisk, hvilken brandklasse enheden er godkendt til.
  - Har loftslømmen eller karmen synlig brandpasta – brandpastaen kan have forskellige farver. (se figur 3)
