VIGTIG INFORMATION om den hustype din tilstandsrapport vedrører

Funkisvilla

Opført i perioden: ca. 1925-1940

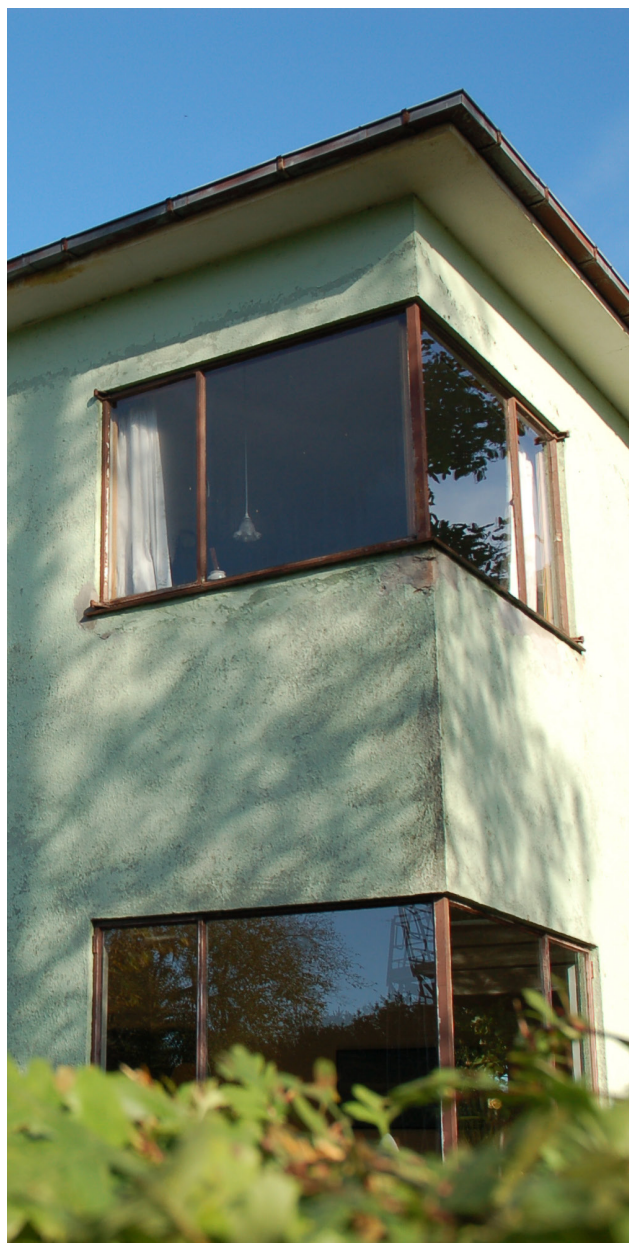
Konstruktion

Fundament

Funkisvillaens fundament er af beton og normalt ført til frostfri dybde.

Vægge

Pudsede ydervægge kan være af beton støbt på stedet, som af og til er afsluttet indvendigt med 2 cm kork.

Alternativt kan væggene være udført på traditionel vis med hulumur af teglsten, der efterfølgende er forsynet med hvid puds.

Tag

Tagkonstruktionen består som regel af beton, som er støbt på stedet med ringe fald (fladt tag).

Udvendig er tagkonstruktionen eventuelt isoleret med 2-3 cm kork, hvorpå der er lagt tagpap.
