## **3. Huseftersynet**

## **5. Ståbi**

## HÅNDBOG FOR BESKIKKEDE BYGNINGSSAGKYNDIGE

Udgiver: Huseftersynsordningen 1998

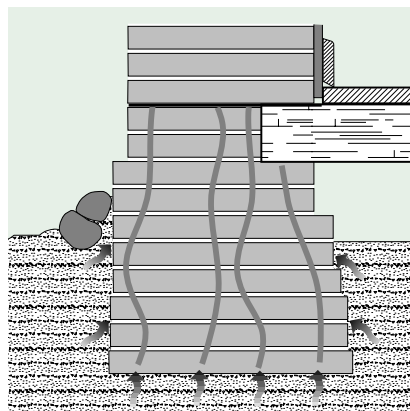
Fig.1. Muret fundament med mekanisk grundfugtspærre.

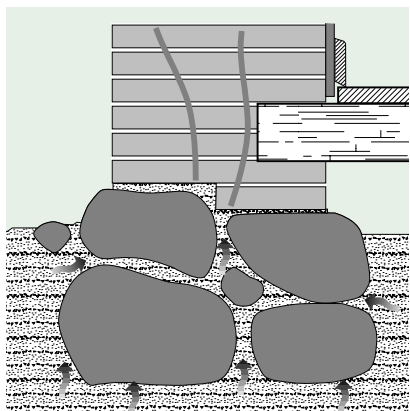
Fig.2 Gammeldags fundament med syldsten som delvis grundfugtspærre.

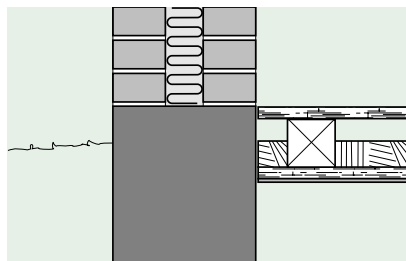
Fig. 1. Kælderdek bestående af brædder på bjælker med lerindskud, loftforskalling og puds.

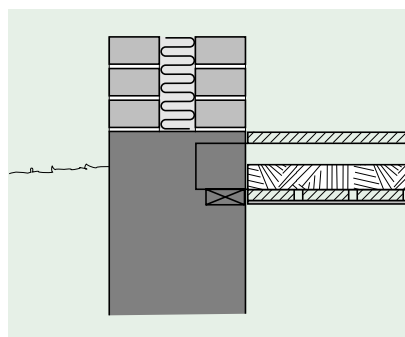
Fig. 2. Bjælkeender skjult i kælderydermuren kan være angrebet af råd.

I stueetagen kan det være at gulvet er sunket i forhold til undersiden af fodlisten. I kælderen kan der være revner i samlingen mellem loftpuds og kælderydermur. Ved over 5 mm nedsynkning er der antagelig råd / svamp eller svigt i bjælkeenderne.

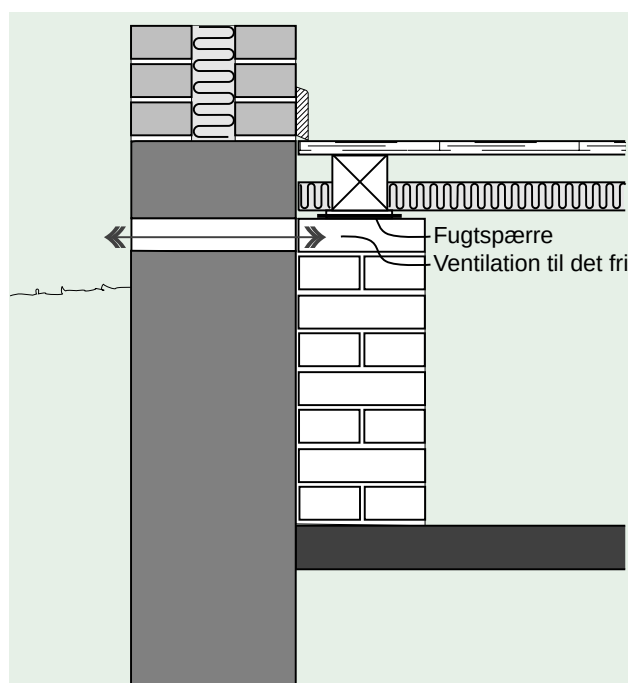
Fig. 3. Eksempel på "kold" krybekælder. Dækket over krybekælderen er isoleret. Krybekælderrummet er ventileret med udeluft til det fri.

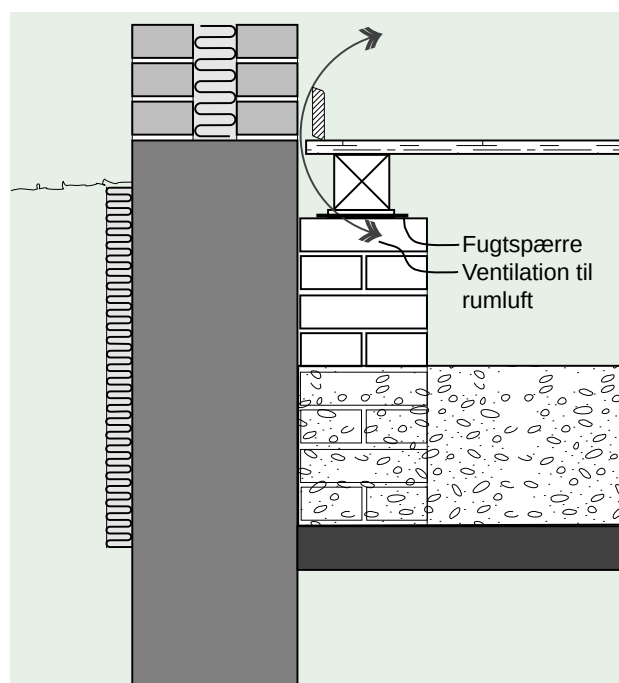
Fig. 4. Eksempel på "varm" krybekælder. Krybekælderrummet er isoleret mod terræn og ventileret med rumluft til det opvarmede rum ovenover.

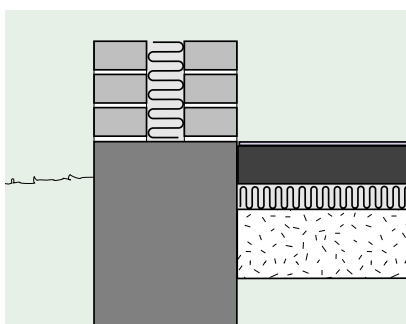
Fig. 6. Terrændæk med gulvbelægning på beton, isoleringsplader og singel eller letklinker. Svømmende gulve.

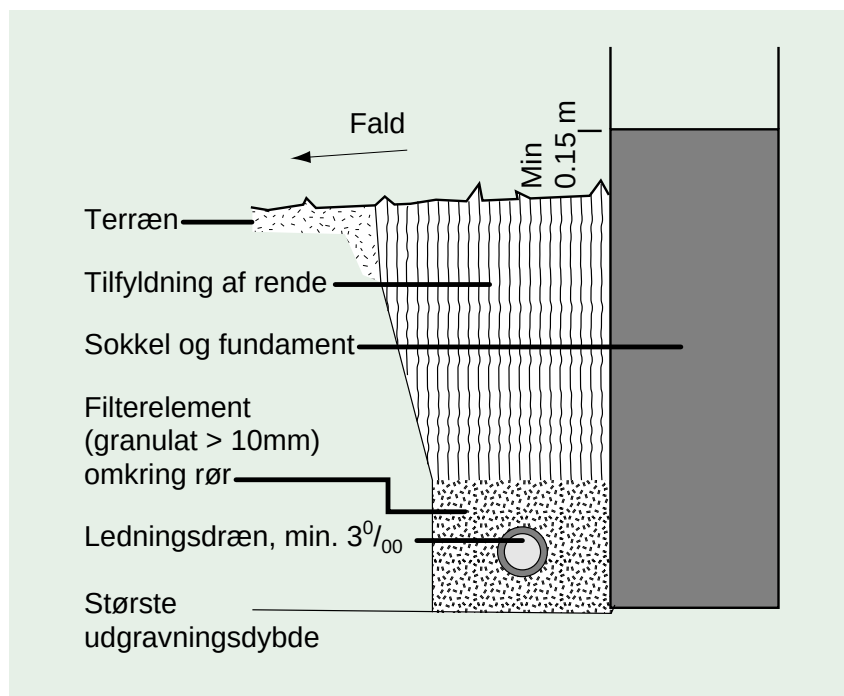
Fig. 7. Omfangsdræn. Overfladevand skal ledes bort fra bygningen, uanset om denne udføres med eller uden kældre. Terrænet skal derfor have fald bort fra bygningen til en afstand af mindst 3 m. Faldet skal være 20 promille for jord og 25 promille for fliser og lignende. Tilfyldningen af renden skal øverst afsluttes med mindst 0,20 m tætnende jord, f.eks. lermuld. Kilde: SBI 127, 1980

Når drænlaget er anvendt uden omfangsdræn kan drænlaget let opfugtes. Fugten fra drænlaget opfugter trægulvet, som udvider sig og derfor buler op.

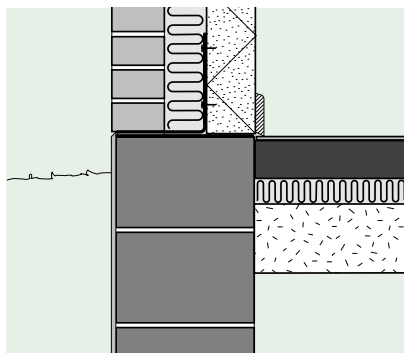
Fig. 1. Eksempel på ydervæg med bagvæg af porebeton.

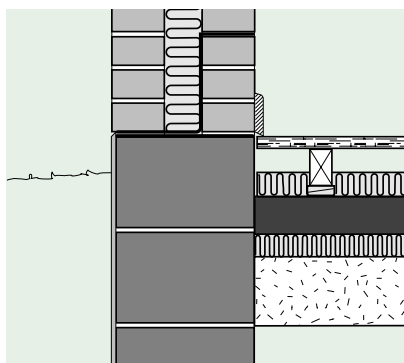
Fig. 2. Eksempel på placering af murpap. Første lag er her ført ind under bagmur, mens andet lag er ført ind i bagmur tre skifter oppe.

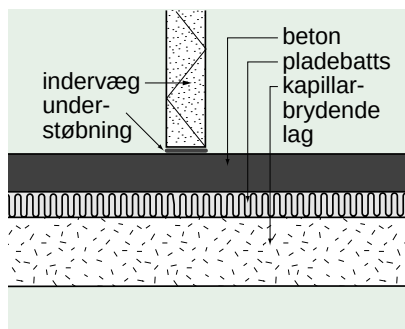
Fig. 3. En etagehøj, 75 mm tyk indervæg af porebeton placeret på gulv med stabiliserende understøbning.

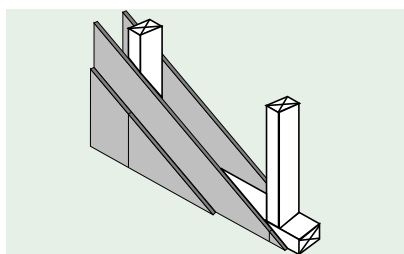
Fig. 4. Eksempel på indervæg af gipsplader på træskelet. Stolpeafstand 60 cm.

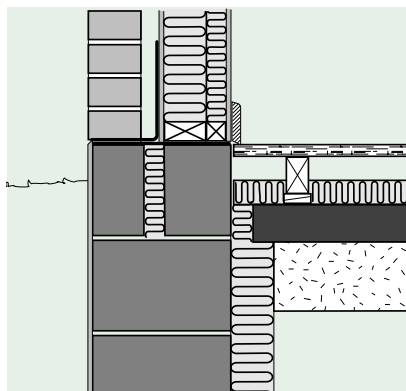
Fig. 5. Eksempel på ydervæg af skalmur med bagvæg af stolpekonstruktion.

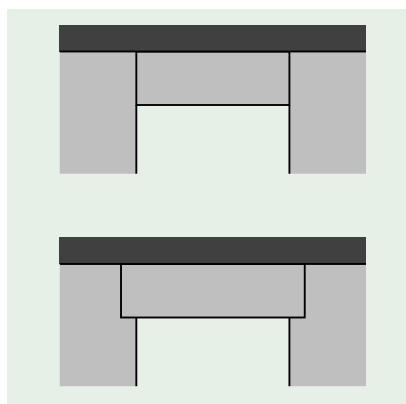
Fig. 6. Overligger i dørhul i ikke-bærende og bærende letbetonvæg.

Døroverligger i vægge, som ikke er bærende, består af tilpassede vægelementer.

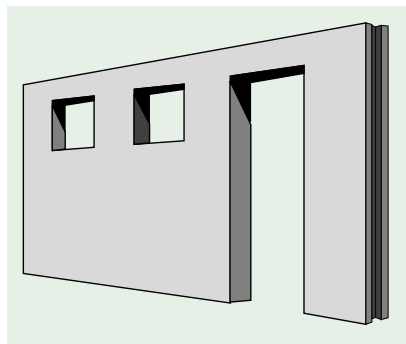
Fig. 7. Eksempel på helvægselement.

Rumhøje letbetonelementer fås i flere bredder, hvor 50 cm. er den oftest anvendte bredde. Tykkelsen på elementerne er 75 eller 100 mm.

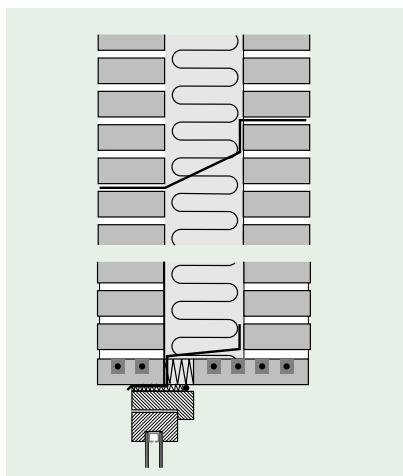
Fig. 8. Eksempel på murspap placeret over overligger.

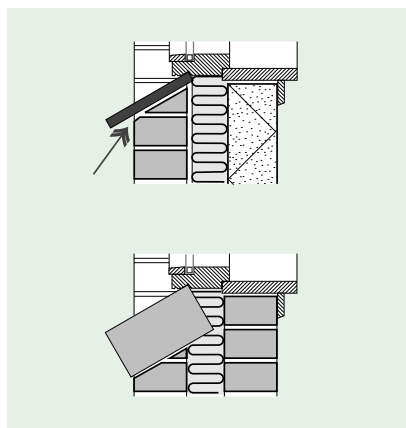
Fig. 9. Eksempel på sålbænke.

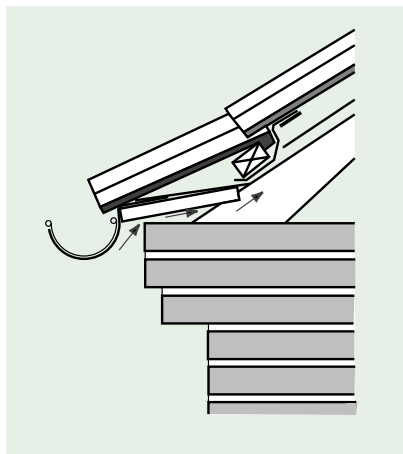
Fig. 10. Ventilationsluft skal kunne passere og gavlmuren må ikke være fugtig.

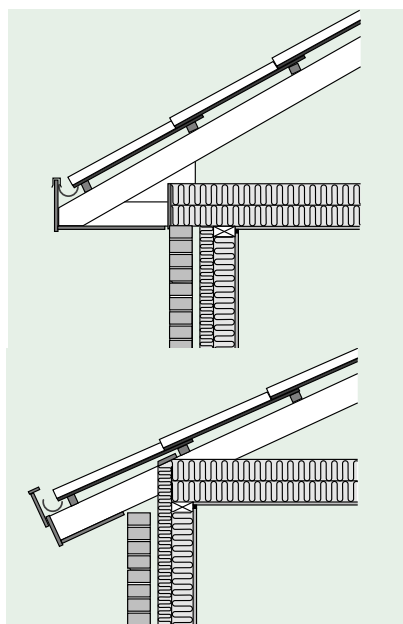
Fig. 11. Revner i facaden kan skyldes forkert belastning fra tag eller overliggere.

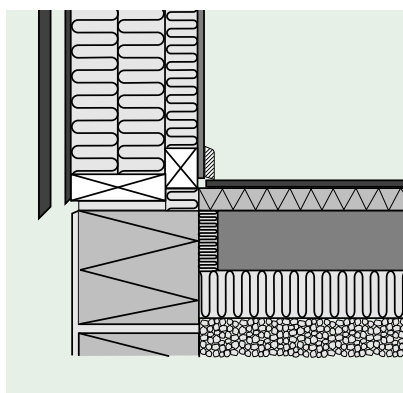
Fig. 12. Der er risiko for rådkader i bundremmen.

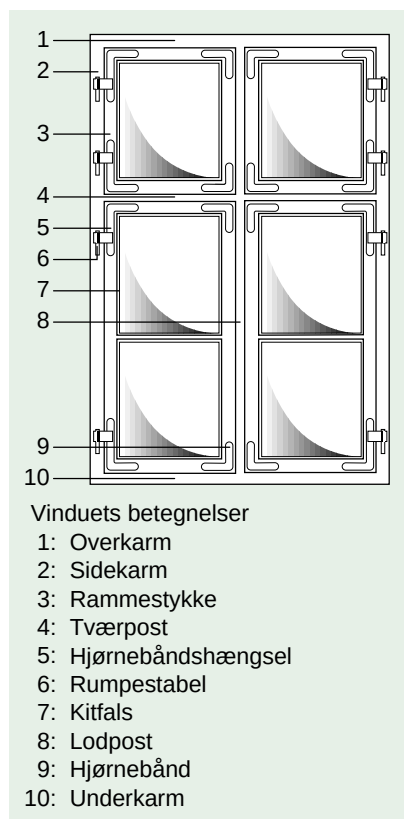
Fig. 1: Vindue med ét lag glas i kitfals.

Vinduer har udviklet sig gennem tiden, før 1955 var det ét-lag glas isat med kit.

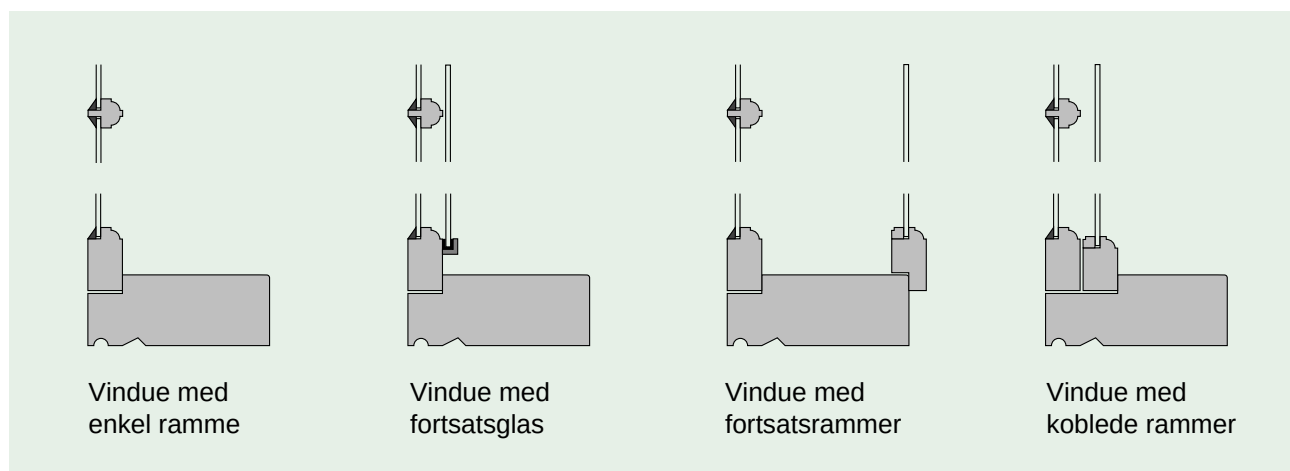
Fig. 2: Fra enkeltglas til dobbeltglas.

Man overgik til dobbelt lag glas i vinduer fra årgang 1955-1970, der desuden har vandret bundfals uden mulighed for afvandning eller udluftning, hvilket påvirker holdbarhed af vinduet og termoruden.

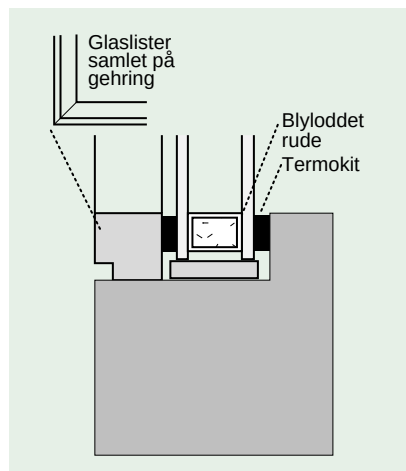
Fig. 3: Vindue ned termorude, 1955-70.

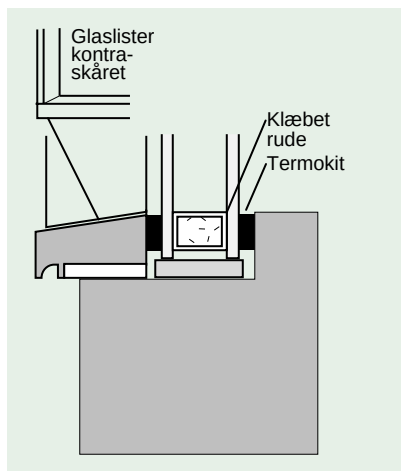
Fig. 4: Udluftning i bundfals, 1965-75.

Herefter fik man i årgang 1965-1975 udluftning i bundfals og vandnæse på glaslisten, dette forbedrede termorudens levetid.

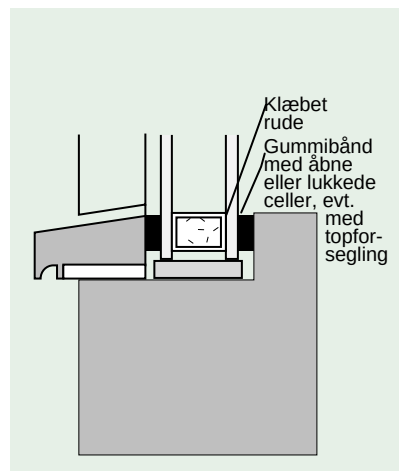
Fig. 5: Bedre tætning samt luft mellem side- og bundliste, 1975-85.

I årgang 1975-1985 ændredes isætningen af termoruden ved en bedre tætning af isætningsmaterialet. Samlingen mellem glaslisten i siden med bundliste forbedredes ved at samlingen åbnedes så sidelisten ikke trækker vand op i endetræet.

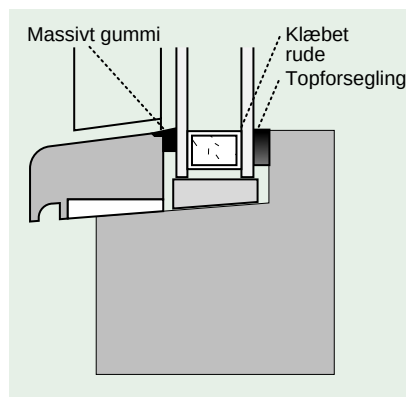
Fig. 6: Fald på bundfalsen, 1980-85.

Fald på bundfalsen introduces i vinduer fra 1980-1985.

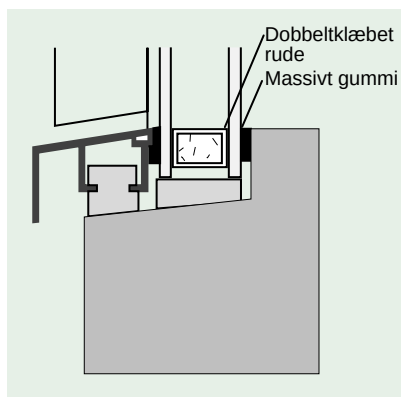
Fig. 7: Glasliste af aluminium, 1985.

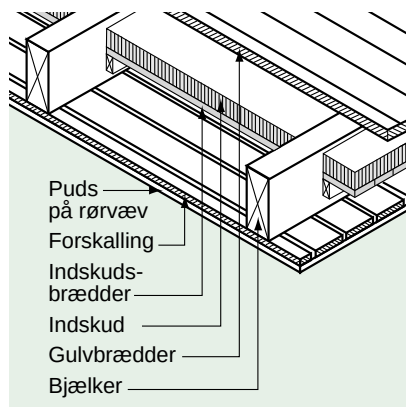
Fig. 1: Eksempel på træbjælkelag med indskudsmateriale, puds og forskalling.

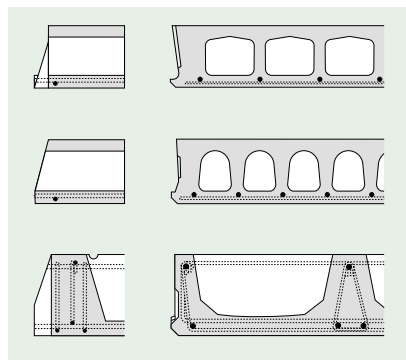
Fig. 3: Snit i huldækelementer og trugformet dækelement.

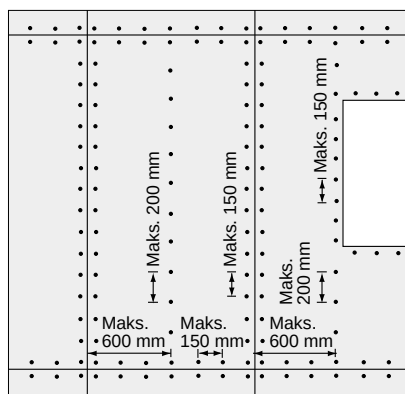
Fig. 4: Fastgørelse af pladebeklædning.

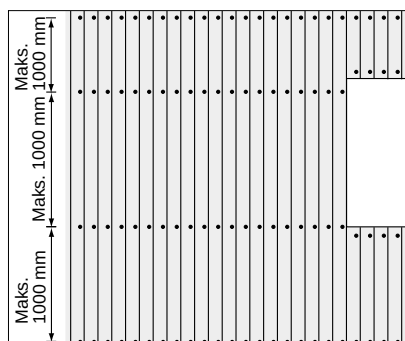
Fig. 5: Fastgørelse af bræddebeklædning.

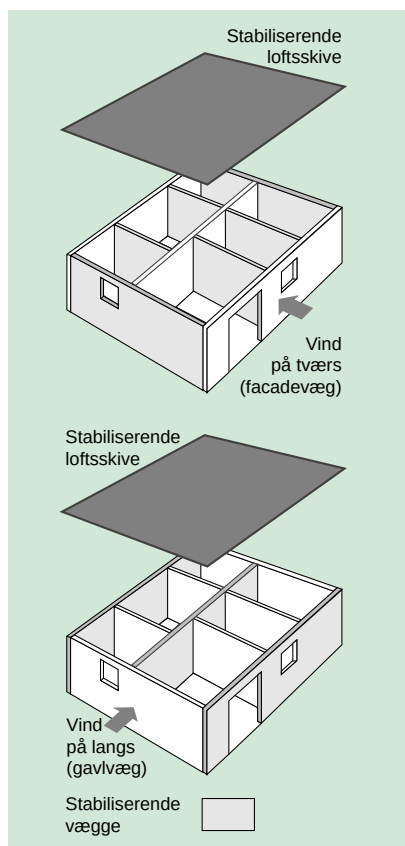
Fig. 6: Ved vind på tværs (facadevæg) understøtter loftskiven facadevæggen foroven, mens de markerede gavl og indervægge fører vindbelastningen videre fra loftskiven til fundamentet. Ved vind på langs (gavl-væg) understøtter loftskiven gavl-væggen øverst, og de markerede facade- og indervægge fører vindbelastningen til fundamentet.

Ved almindelig husbygning er de centrale dele i det afstivende system; afstivende vægge og den såkaldte loftskive (loftbeklædningen). Loftskiven støtter ydervæggene foroven. Og vandret last (vind) på taget inkl. gavltrekanterne overføres til loftskiven. Loftskiven skal derfor være stiv og lofterne godt fastholdt til ydervægge og indvendig afstivende vægge således, at der ikke opstår skadelige deformationer fx revner eller forskydninger i loftbeklædningen.

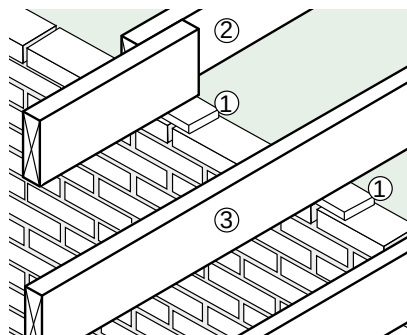
Fig. 7: Aflægning af etagebjælker på hovedskillevæg.

1. Underlagsklods
2. Ikke gennemgående bjælke
3. Gennemgående bjælke.

De fleste træetageadskillelser har vederlag på hovedskillevæggen, hvor bjælkerne også kan være samlet. Hvis samlingen er utilstrækkelig kan der være skader på gulvbelægningen i form af revner.

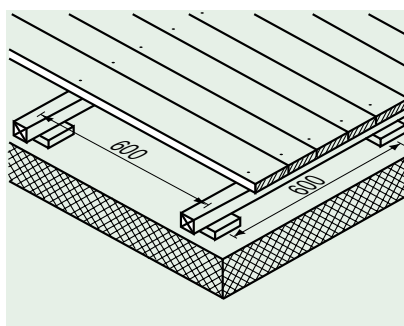
Fig. 1: Brædegulv på strøer udlagt på brikker.

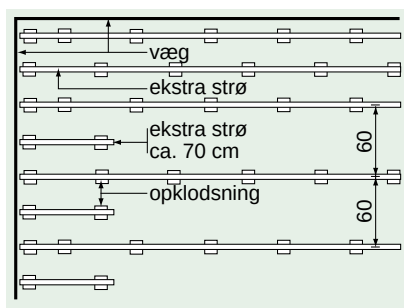
Fig. 2: Udlægning af ekstra strøer langs vægge.

Nedbøjning ved belastning af lamelbrædder og gulvplader, kan skyldes at strøer i ganglinier og langs kanterne er udeladt.

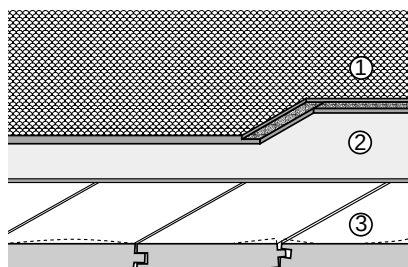
Fig. 4: Undergulv på bræddelag udlagt som svømmende gulv.

- 1: 6-9 mm træfiberplade undergulv
- 2: Korksmuld-pap
- 3: Afrettet gulv.

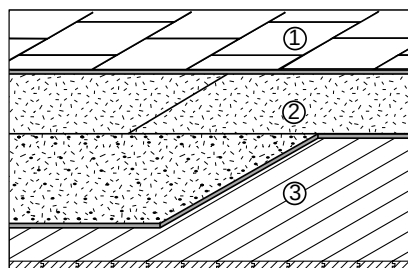
Fig. 5: Undergulv sømnet til bræddeunderlag.

- 1: Gulvbelægning
- 2: Sømet undergulv, 3-4 mm træfiberplade
- 3: Afrettet trægulv.

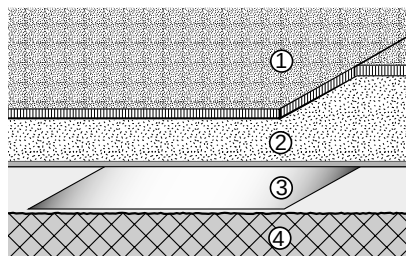
Fig. 6: Undergulv direkte på afrettet betonlag.

- 1: 6-9 mm træfiberplade udlagt som svømmende gulv
- 2: Korksmuld pap eller 3-5 mm PE-skumfolie
- 3: 0,2 mm PE-folie med 200 mm overlæg
- 4: Betondæk.

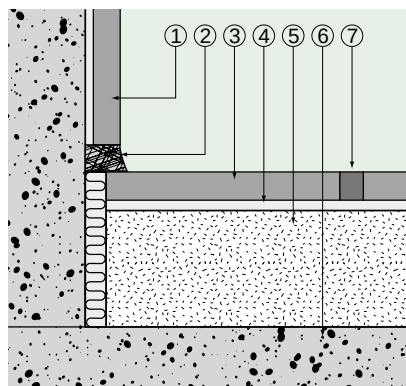
Fig. 7: Klinkegulv på beton.

- 1: Fliser
- 2: Bevægelsesfuge
- 3: Fliser
- 4: Klæbelag
- 5: Afretningslag
- 6: Underkonstruktion
- 7: Fuger

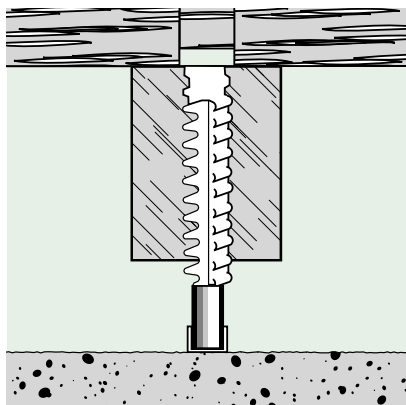
Fig. 8: Gulvjackskrue kan anvendes, hvor opklodsningen svigter lokalt. Hvis den spændes for hårdt bliver gulvet hævet.

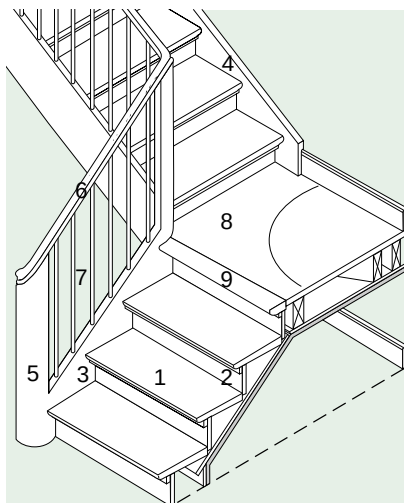
Fig. 1: Den traditionelle indstemmede kvartsvingstrappes bestanddele:

- 1: Trin
- 2: Stødtrin
- 3: Forvange
- 4: Bagvange
- 5: Mægler
- 6: Håndliste
- 7: Baluster
- 8: Repose
- 9: Udtrin

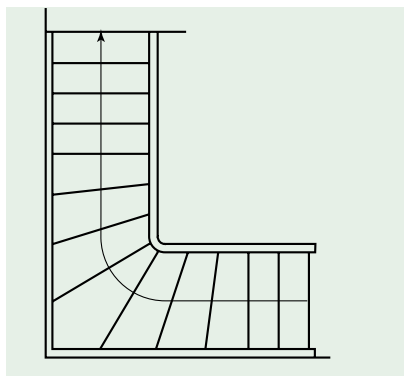
Fig. 2: Kvartsvingstrappe uden repose

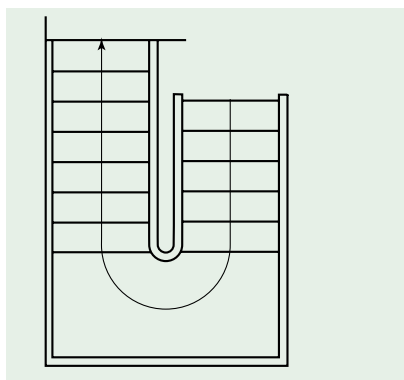
Fig. 3: Halvsvingstrappe

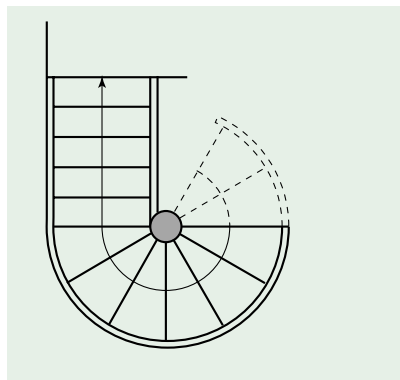
Fig. 4: Spindeltrappe

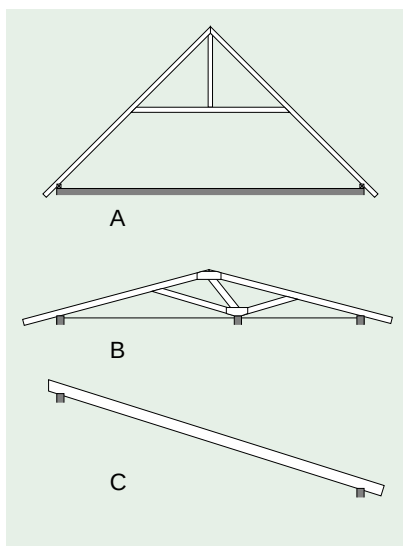
Fig. 1: A = Hanebåndsspær, B = Mellemunderstøttet gitterspær, C = Bjælkespær.

- Hanebåndsspær, også kaldet A-spær.
- Trimpelspær er en undertype af hanebåndsspær.
- Gitterspær er spær med tænger og lasker.
- Saksespær og mellemunderstøttede spær er undertyper af gitterspær.
- Bjælke-/plankespær indgår i kassettekonstruktioner og flade tage.
- Bjælkespær som er lagt parallelt med facaden kaldes åse.

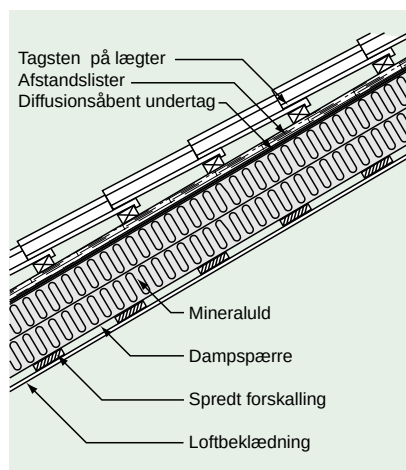
Fig. 2: Diffusionsåbent undertag.

Diffusionsåbne undertag af træfiber- eller gipsplader opsuger fugt / regnvand. De fugtige plader bliver større, og når de tørrer vender de ikke tilbage til deres oprindelige størrelse. Forholdet har betydning, hvor pladerne bæres frit mellem spær. Efter en opfugtning vil pladerne komme til at bue ned.

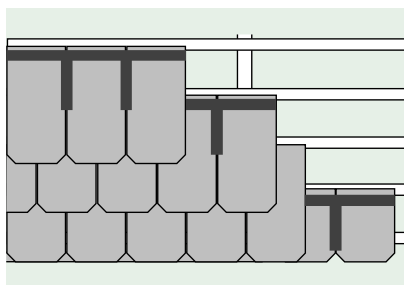
Fig. 5: Skiferoplægning set vinkelret på taget.

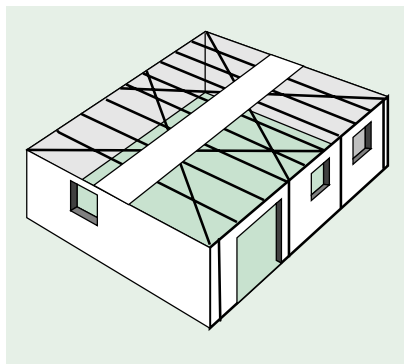
Fig. 6: Afstivning med vindkryds og evt. gangbro.

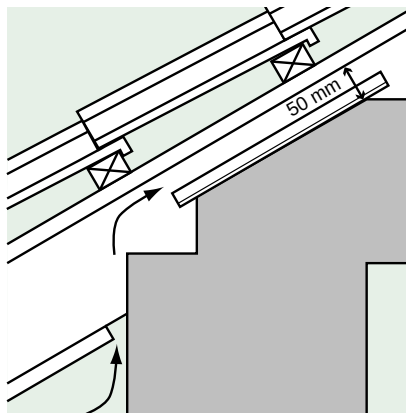
Fig. 7: Ventilationsspalte i koldt tag.

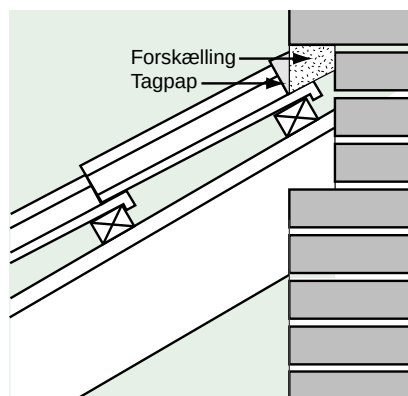
Fig. 8: Inddækning mellem tag og mur, udført med forskælling.

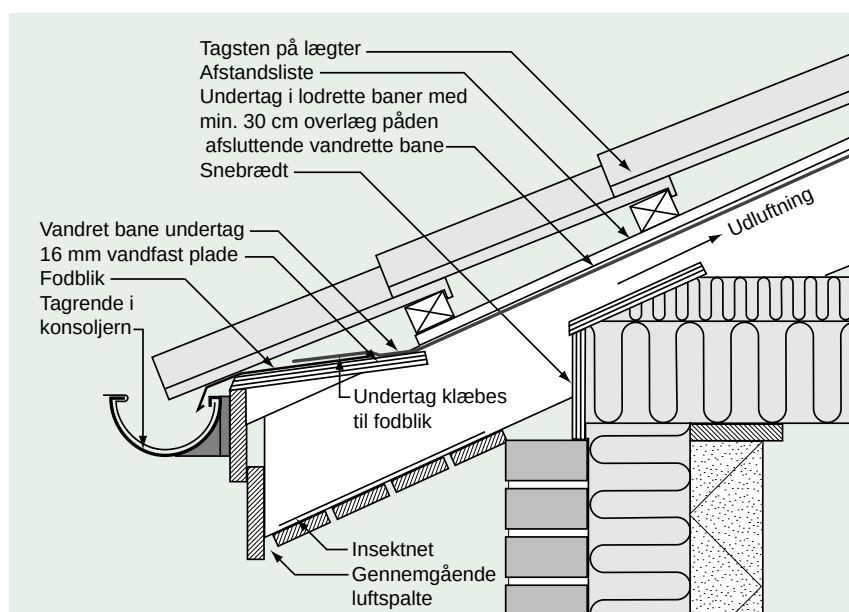
Fig. 9: Typisk knudepunkt tag/ydervæg med diffusionstæt undertag og udluftning af tagrum samt foranstaltninger der forhindrer fygesne i tagrummet.

Inde fra tagrummet kan det ses om undertaget eller varmeisolering lukker for den åbning til ventilationsluft, der skal være mellem snebrædt og undertag. Hvis ventilationen af taget er hindret eller utilstrækkelig kan der være mulighed for at der sker skade på taget som følge af fugtophobning i tagrummet. I tage med hanebåndsspær og udnyttet tagrum bør der være ventilation i tagryggen, hvis der ikke er ventilationsåbninger eller anden foranstaltning til ventilation af tagrummet over hanebåndet.

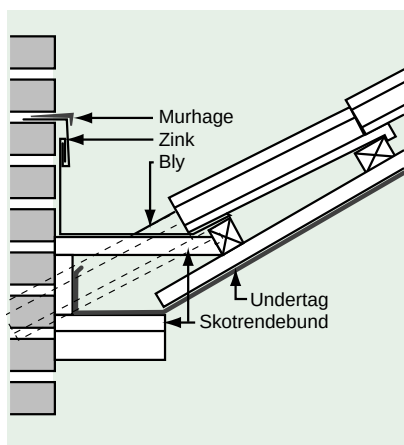
Fig. 10: Eksempel på zinkskotrende.

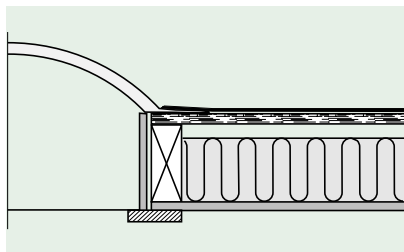
Fig. 11: Flangeovenlys.

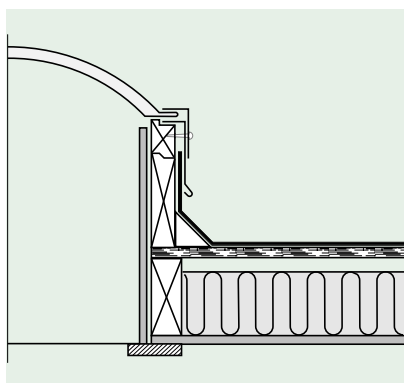
Fig. 12: Oplukkeligt ovenlys.

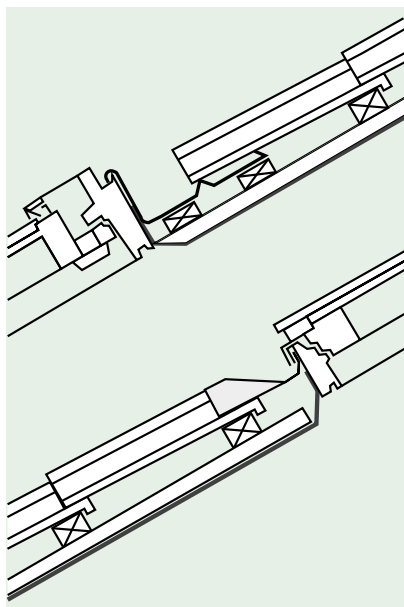
Fig. 13: Eksempel på inddækning over og under et ovenlys.

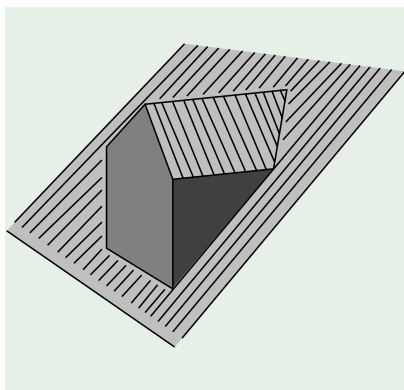
Fig. 14: Kvist hvor både kvisttag, flunk og kvistens facade samles med tagfladen, med risiko for defekte inddækninger.

Den største risiko for indtrængen af regnvand findes ved samlingen mellem taget på kvisten og tagfladen. Zink og bly kan være nedbrudt eller overlæg i inddækningen kan være udført på en uheldig måde. Samlingerne kan kun besigtiges fra taget. Der er også forøget risiko for indtrængen af regnvand ved samlingen mellem flunkerne og tagfladen som følge af inddækninger på stedet, der kan være svære at få tætte.

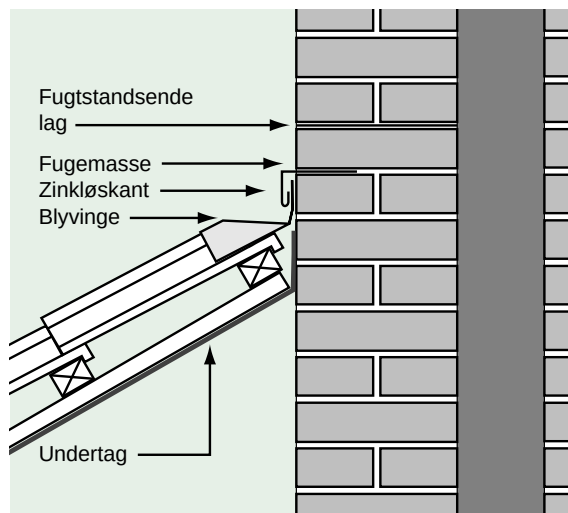
Fig. 15: Eksempel på inddækning mod skorsten.

Fra murede skorstene kan der ske indtrængen af fugt til boligen. Fugten kan komme ind gennem nedbrudte fuger, og utætte inddækninger, samt som løbesod.

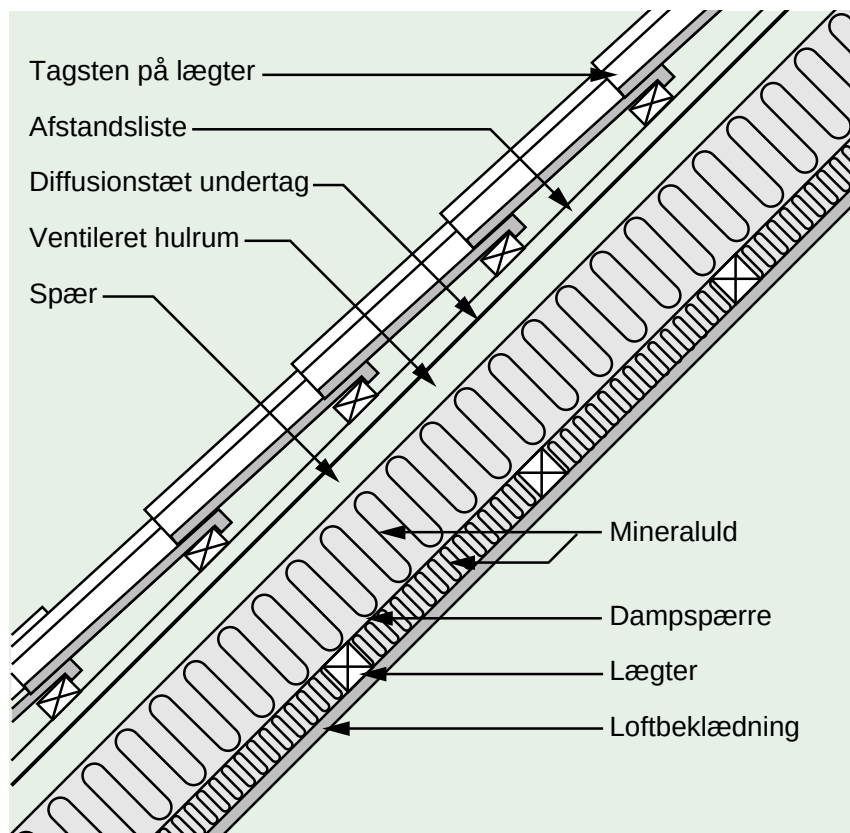
Fig. 16: Eksempel på tagkonstruktion med diffusionstæt undertag.

Den fugt, der ses på lofter og murværk, behøver ikke at komme fra utætheder i undertaget. Ved diffusionstætte undertag kan fugten også være rumluft, der kondenserer på undertaget.

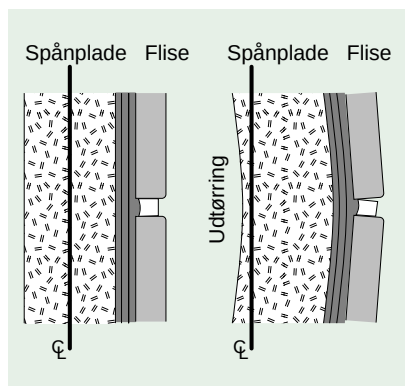
Fig. 2: Når opfugtede spånplader indbygges, vil den efterfølgende udtørring betinge en pladeudbøjning, der - ofte før byggeriets færdiggørelse - kan ødelægge flisebeklædningen.

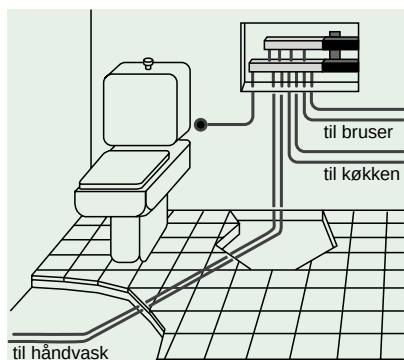
Fig. 1: Fordelerrørsinstallation, eksempel.

**Kobberrør** der tidligere har været anvendt i næsten alle ikke udskiftelige installationer. Kobberrør anvendes i dag til fordelerrørsinstallationer uden indstøbte samlinger.

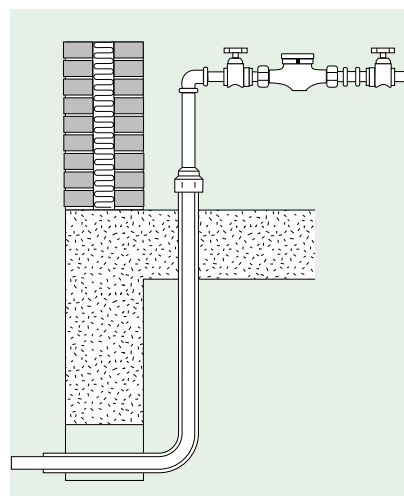
Fig. 2: Eksempel på en vandmålerinstallation i bygning.

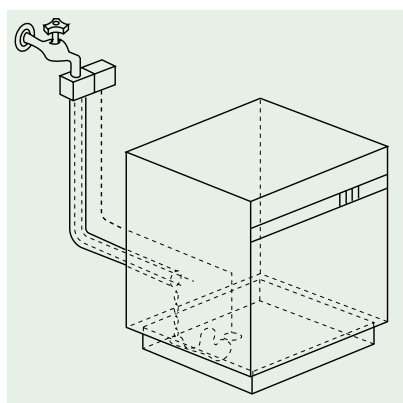
Fig. 3: Sikring der er indbygget i maskinen, og som lukker for vandtilførselen ved udsivning og slangebrud.

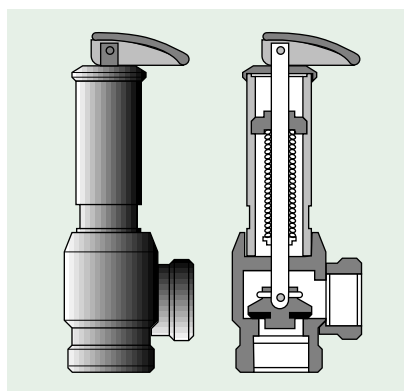
Fig. 5: Sikkerhedsventil af nyere type.

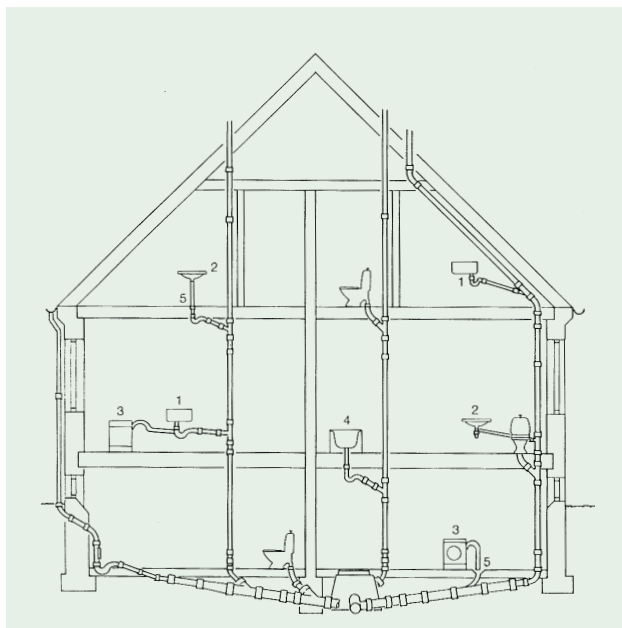
Fig. 7: Eksempel på opbygningen af en afløbsinstallation i et ældre enfamiliehus i halvandet etage + kælder.

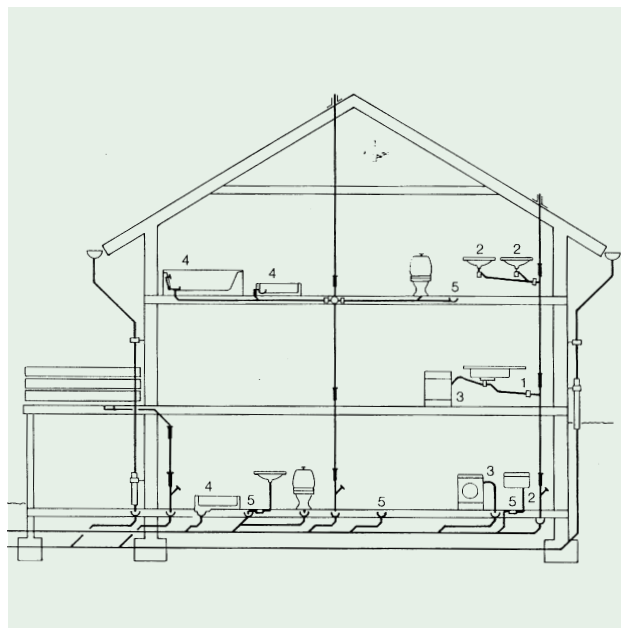
Fig. 8: Eksempel på opbygningen af en afløbsinstallation i et nyere enfamiliehus i halvandet etage + kælder.

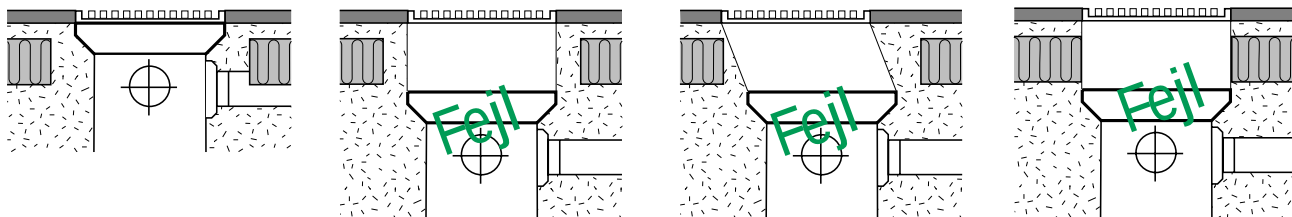
Fig. 9: Overkanten af gulvafløbsskålen skal gå helt op til gulvkanten, for at samlingen mellem skålens karm og gulvbelægningen er tæt.

Det er vigtigt, at gulvafløb i vådrum er korrekt monterede således, at der ikke kan trænge vand ud i bygningskonstruktionerne. Monteringsprincippet er afhængig af den bygningskonstruktion som gulvafløbet placeres i.

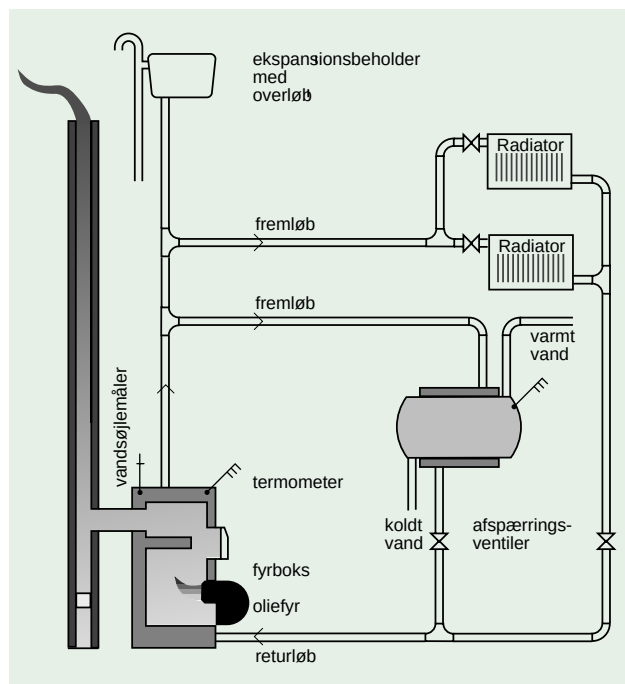
Fig. 10: Eksempel på ældre anlæg med åben ekspansionsbeholder.

- Ældre anlæg med radiatorer og åben ekspansionsbeholder.
- Nyere anlæg med radiatorer og lukket ekspansionsbeholder.
- Gulvvarmeanlæg i betongulvkonstruktion.
- Gulvvarmeanlæg i trægulv.

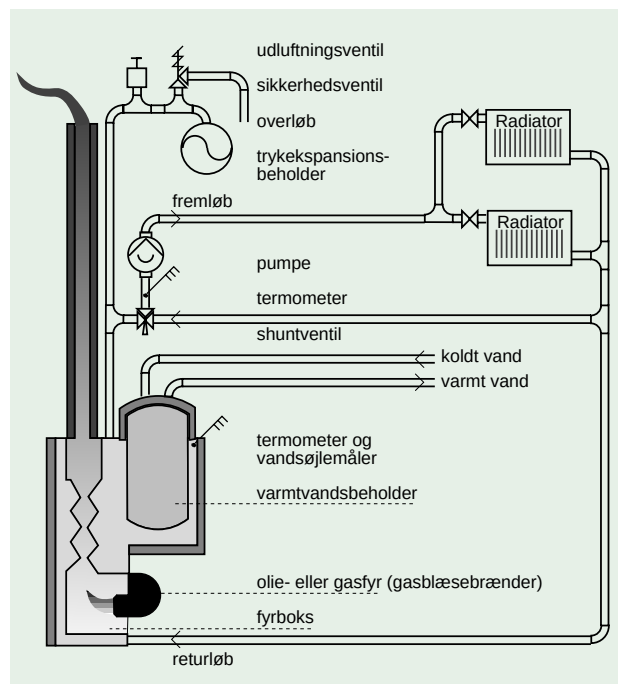
Fig. 11: Eksempel på nyere anlæg med lukket ekspansionsbeholder.

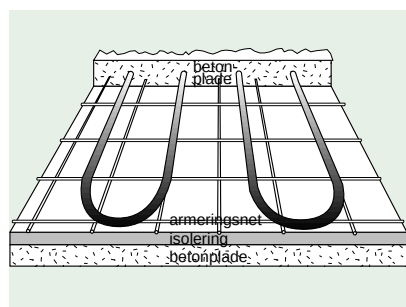
Fig. 12: Eksempel på gulvvarmekonstruktion i betongulv.

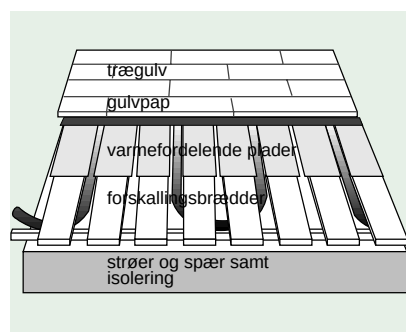
Fig. 13: Eksempel på gulvvarmekonstruktion i trægulv.

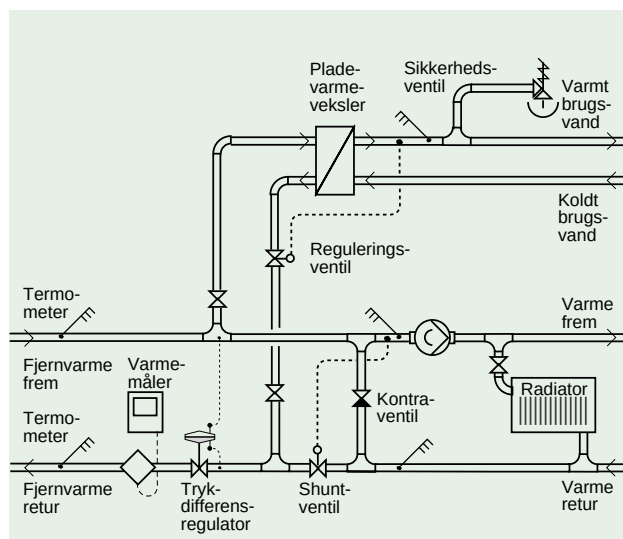
Fig. 14: Varmeanlæg: Tilsluttet fjernvarme direkte.  
Brugsvandsanlæg: Pladevarmeveksler.

Varmeanlæg i forbindelse med fjernvarme kan enten være direkte tilsluttet eller tilsluttet over en varmeveksler samt med beholdere og varmeveksler for opvarmning af varmt brugsvand.

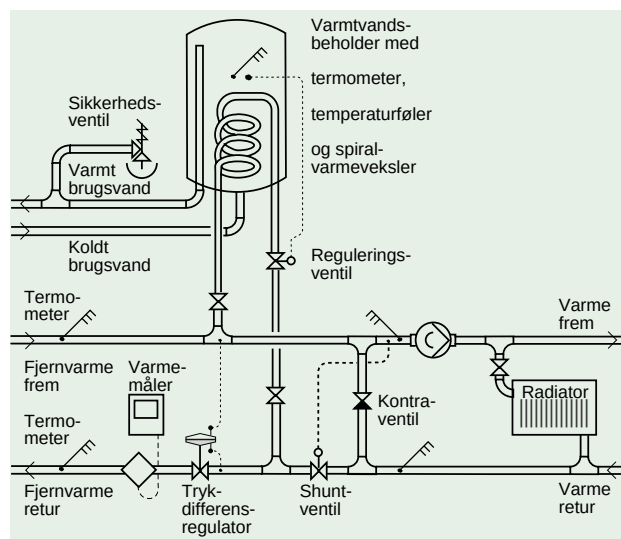
Fig. 15: Varmeanlæg: Tilsluttet fjernvarme direkte.  
Brugsvandsanlæg: Beholder med spiralvarmeveksler.

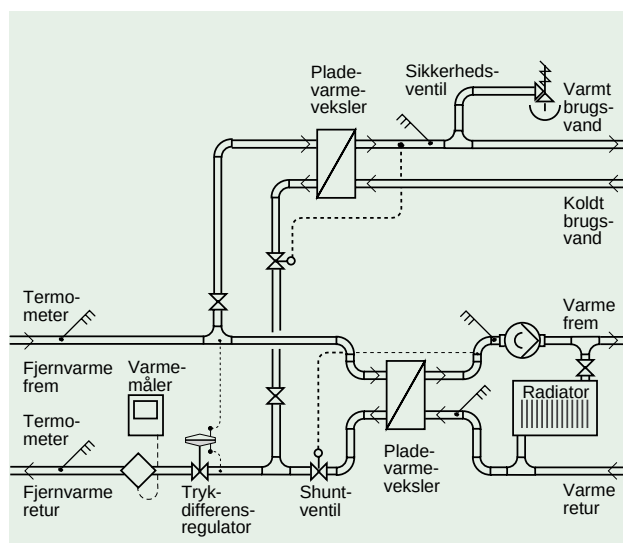
Fig. 16: Varmeanlæg: Pladevarmeveksler.  
Brugsvandsanlæg: Pladevarmeveksler.

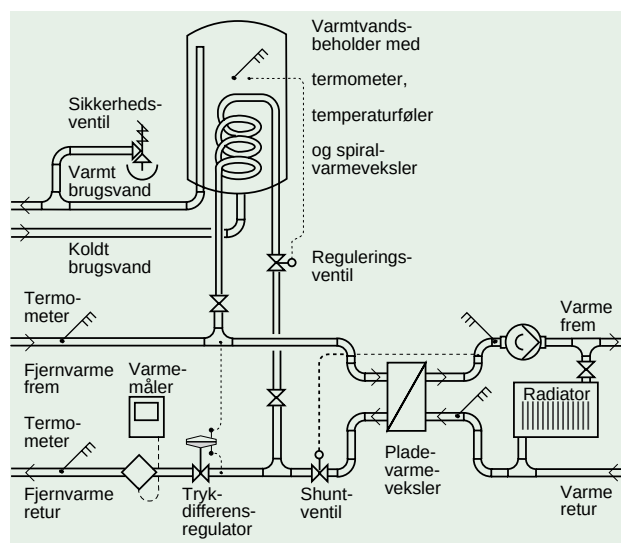
Fig. 17: Varmeanlæg: Pladevarmeveksler.  
Brugsvandsanlæg: Beholder med spiralvarmeveksler.

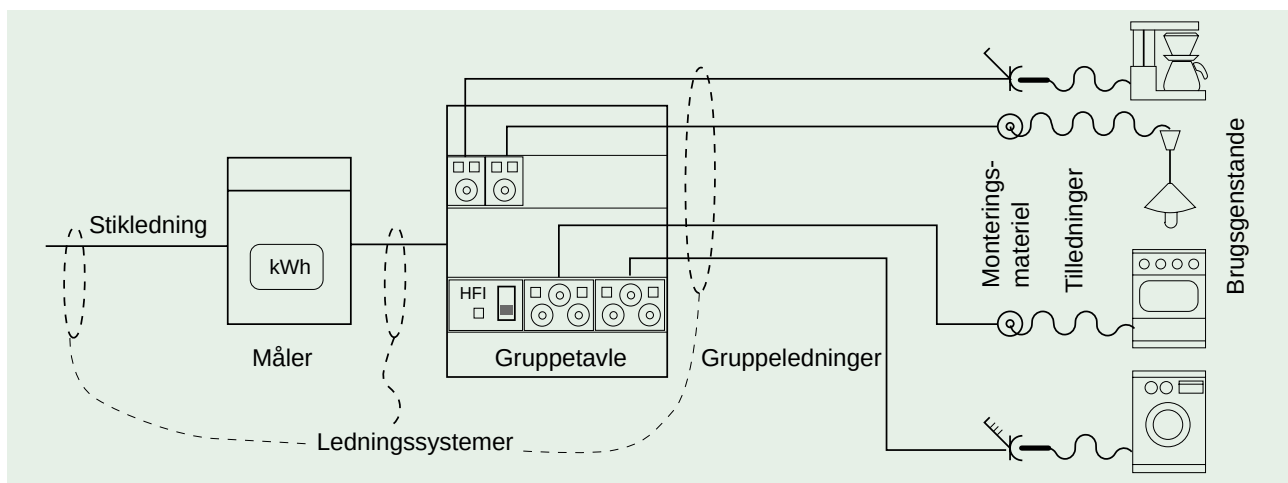
Fig. 3: Det elektriske systems bestanddele.

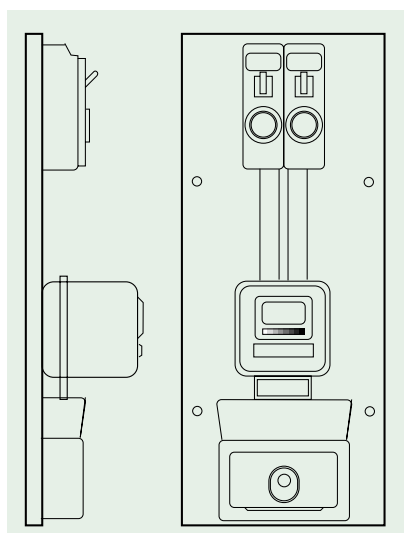
Fig. 4: Ældre måler- og gruppetavle.

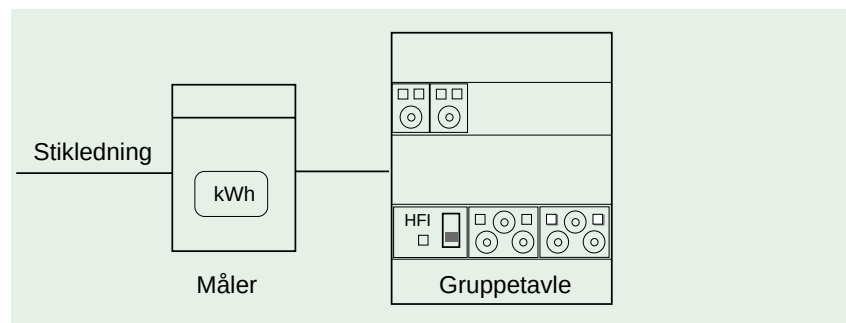
Fig. 5: Moderne gruppetavle. Måleren kan være placeret sammen med gruppetavlen eller være anbragt separat, for eksempel i et udvendigt målerskab.

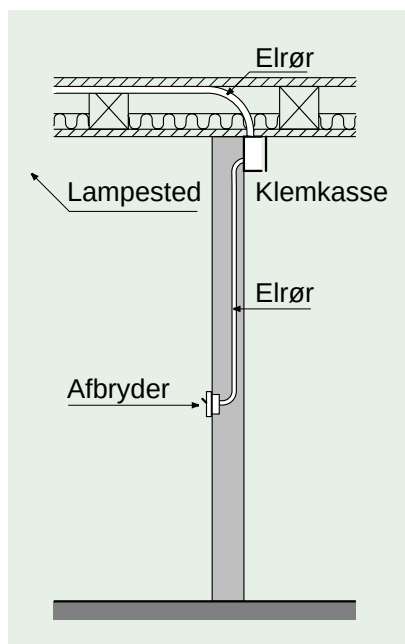
Fig. 6: Placering af klemliste.

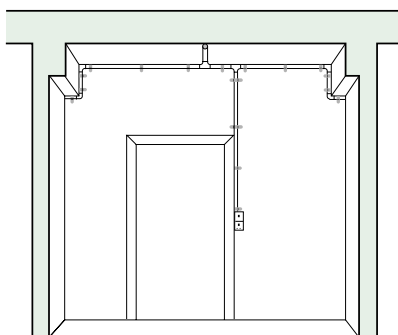
Fig. 7: Synlig rørinstallation.

De mest almindelige installationsmåder i boliger er synlige eller skjulte rør- eller kabelinstallationer.

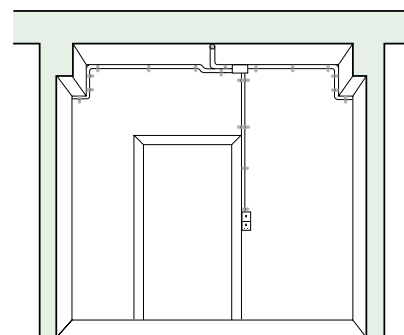
Fig. 8: Synlig kabelinstallation.

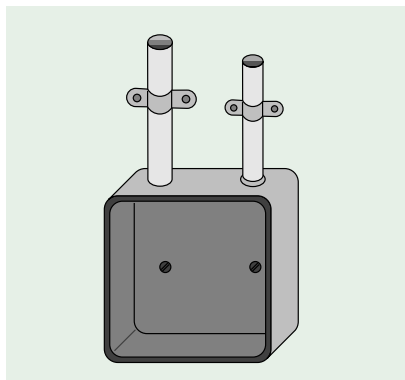
Fig. 10: Udvendt underlag til afbryder.

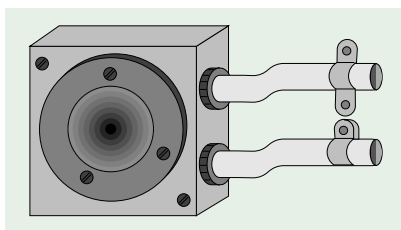
Fig. 11: Samledåse til fugtige omgivelser.

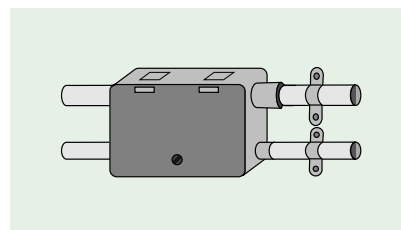
Fig. 12: Samledåse til alm. omgivelser.

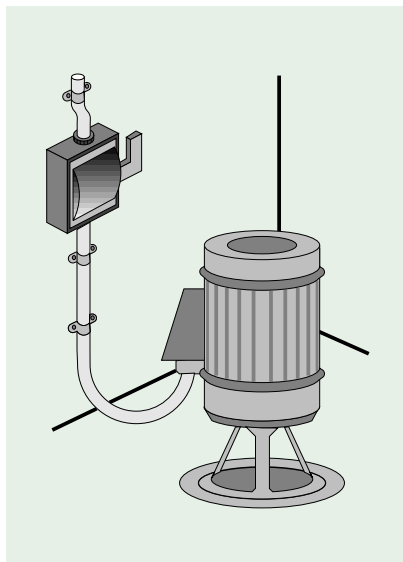
Fig. 13: Tilledning i slangerør.

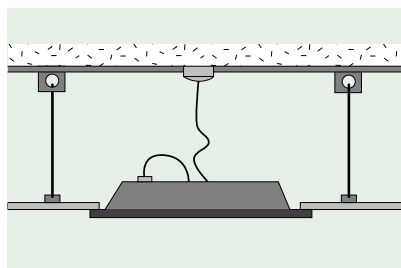
Fig. 14: Frithængende tiledning til indbygningsarmatur.

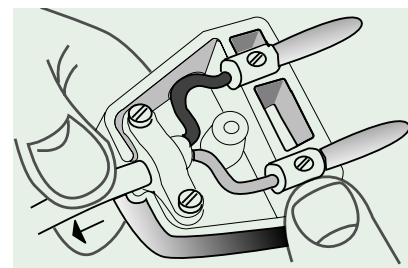
Fig. 15: Indføring og aflastning af tiledning.

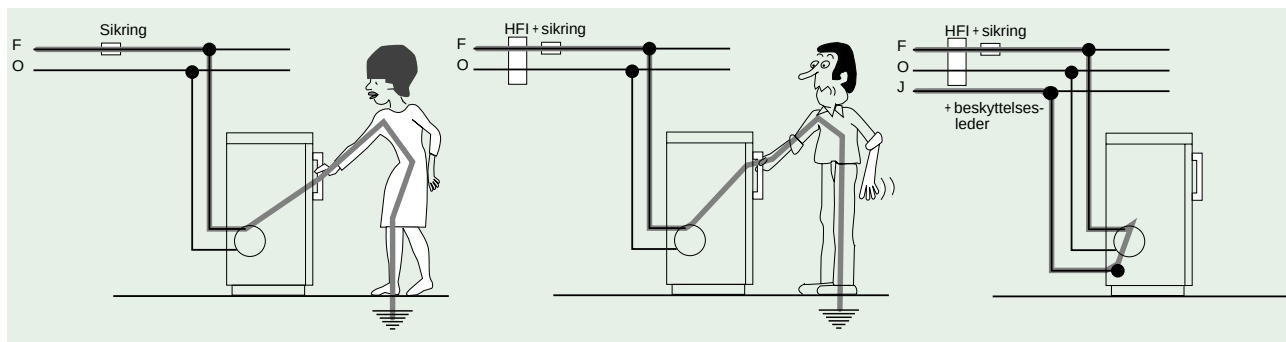
Fig. 16: Ved tilslutning uden ekstrabeskyttelse er der ingen sikkerhed ved berøring af f.eks. et defekt køleskab. Hvis gulvet er ledende kan det være en livsfarlig situation.

Med HFI-afbryder uden beskyttelsesleder vil afbryderen lynhurtigt bryde strømmen ved fejl i f.eks. et køleskab. Personen som udløser fejlen får et ubehageligt men ufarligt stød.

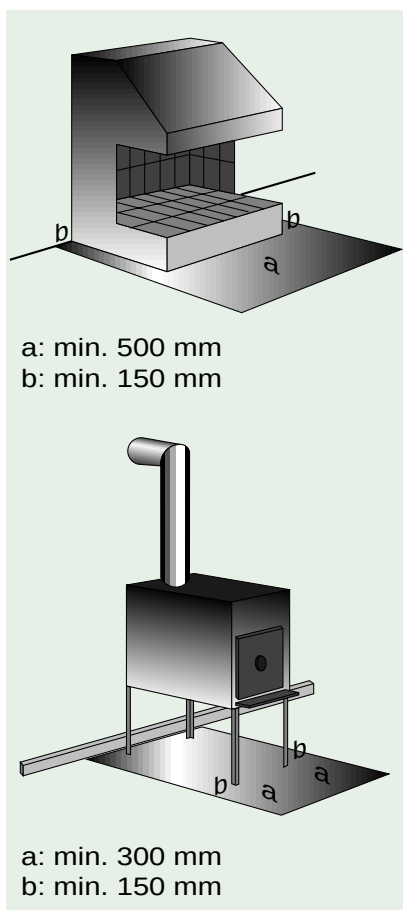
Fig. 1: Ubrændbare materialer under pejse og ovne.

På undersiden af den ubrændbare beklædning på et trægulv kan der samles fugt, som kan skade trægulvet. Forholdet kan undersøges ved at træde på pladen og bemærke en eventuel nedbøjning.
