## **3. Huseftersynet**

## **5. Ståbi**

## HÅNDBOG FOR BESKIKKEDE BYGNINGSSAGKYNDIGE

Udgiver: Huseftersynsordningen 1998

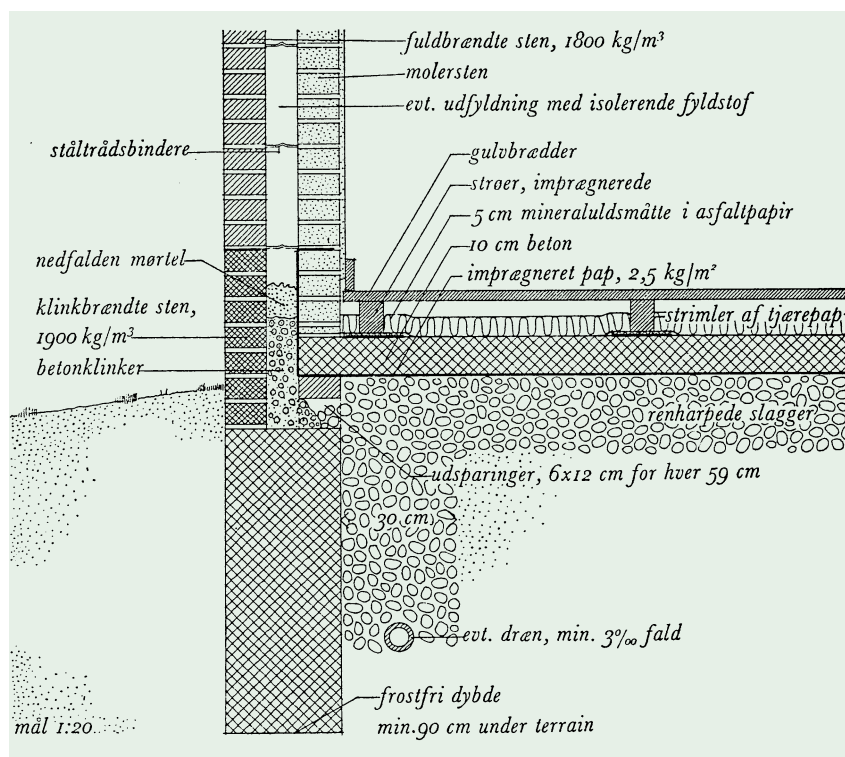
Fig. 2: Stuegulv direkte på jord.  
Illustrationen er lånt fra SBI anvisning nr. 7, 1937.

SBI Anvisning Nr. 7 anden reviderede udgave fra 1957 har en tegning af et stuegulv direkte på jord, hvor det drænende lag består af renharpede slagger. Nogle modtagere undlod at harpe slaggerne således, at man også anvendte de små fraktioner i det leverede, hvorved den drænende virkning kunne formindskes.
