2. YDERVÆGGE

2.1. Ydervægge

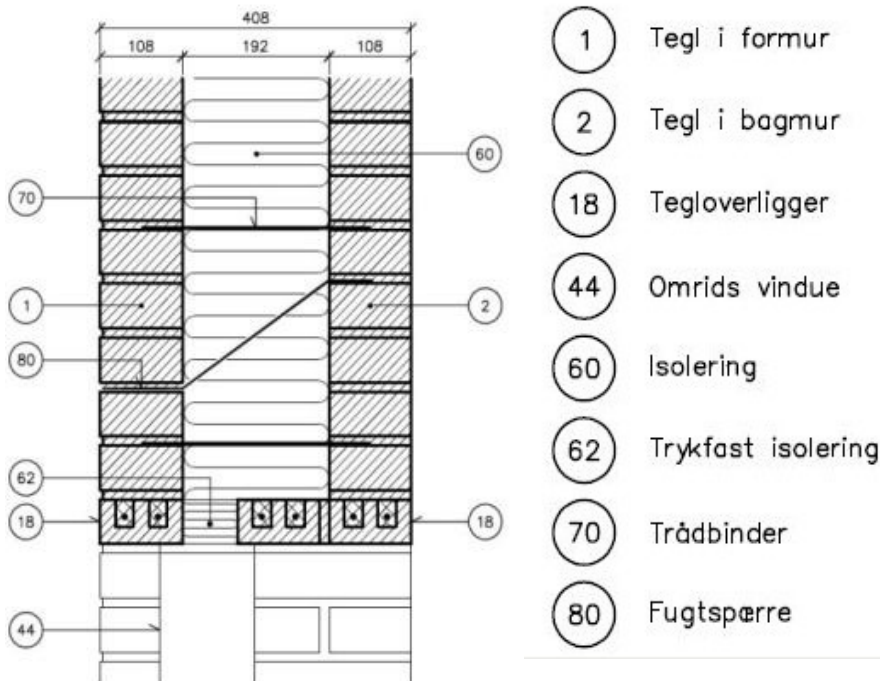
I dag anvendes ståltegl eller særlige armerede letbetonbjælker, se figur 2.6. For at stålteglet skal fungere efter hensigten, skal der være forbindelse mellem stålteglet og op til 5 skifter over dette (disse skal fungere som trykzone, og antallet af skifter beregnes, afhængigt af spændvidde m.v.). Der må altså ikke ligge murpap direkte over stålteglet. Siden 1984 er der krav om anvendelse af rustfast armering i ståltegl.

Figur 2.6. Ståltegl ved nyere bygninger. I stedet for den skrånede fugtspærre kan der være anbragt en TB-rende. (www.mur-tag.dk)

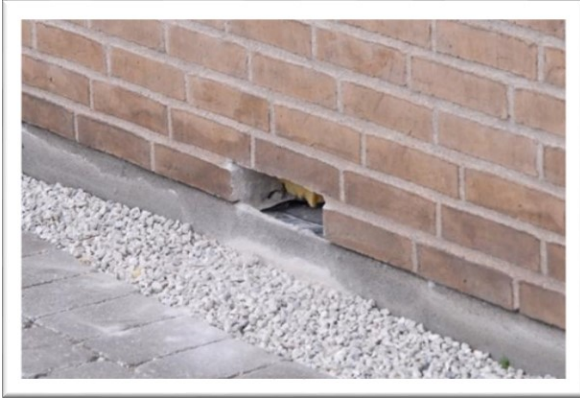
EX 2.1. Opfugtning af facaden, fordi murpappen ikke er ført frem til forkanten af facaden. Der må ikke pudses hen over murpappen, fordi pudsen virker som en væge, der kan trække fugt op. (Foto: Erik Brandt)

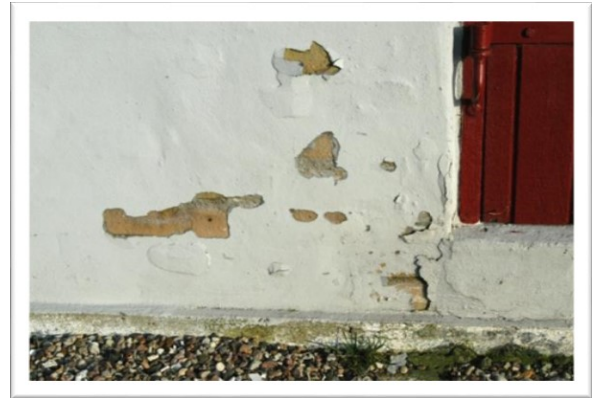
EX 2.2. Afskalning af facadepuds og maling som følge af opstigende grundfugt. (Foto: Erik Brandt)

Ved fundament	<p>Fugt lige over fundamentet pga. manglende fugtspærre/murpap eller evt. kuldebroer, se figur EX 2.2.</p> <p>Fugt lige over sokkel som følge af sokkelpuds, der ikke er afbrudt ved murpappen og derfor virker som en væge, der trækker fugt op i murværket, se figur EX 2.1.</p> <p>Sokkelhøjder, som er så lave, at der kan være risiko for opfugtning af vægge fra terrænfugt og opsprøjt af regnvand.</p>
---------------	--

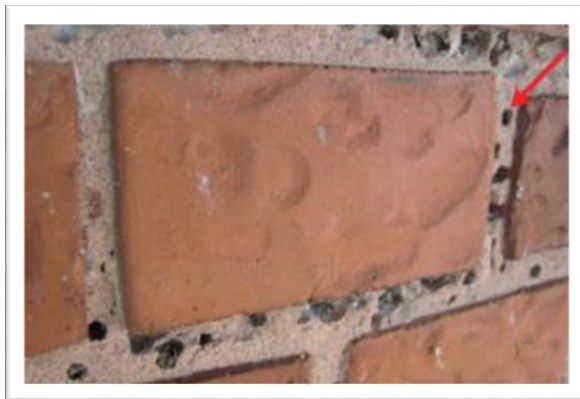
EX 2.3. Fuger angrebet af murbier, hullerne (vist ved rød pil) er 5-6 mm i diameter. (BYG-ERFA)

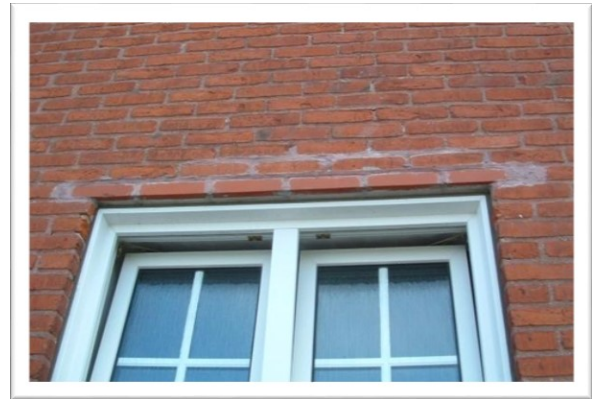
EX 2.4. Indbygget ståltegl med for lille vederlag på $\frac{1}{4}$ sten. (Foto: Niels Christoffersen)

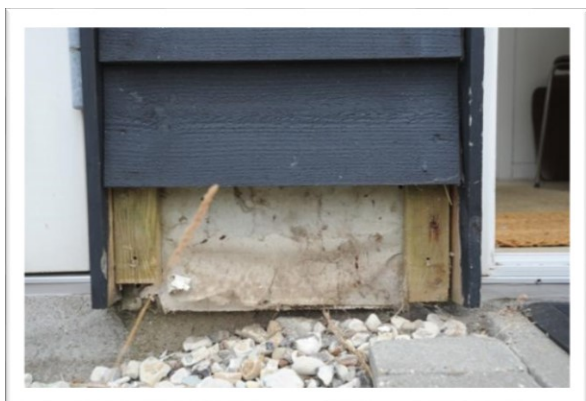
EX 2.5. Nedbrydning af let facade, fordi vindtæt afdækning (gipsplade) og beklædning er afsluttet for tæt på terræn. (Foto: Erik Brandt)

Mod fundament	Nedbrydning af træ, som er afsluttet for tæt mod terræn, se figur EX 2.5.
Drypkanter	Skrå afskæring/drypkant af træfacader ved sokkel og anden afslutning, så vand kan løbe af, se figur EX 2.6.

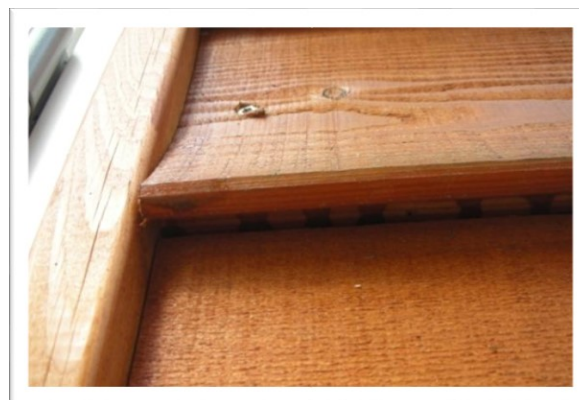
EX 2.8. Lærketræsbeklædning fastgjort så yderligt, at brædder på klink deformeres. (Foto: Niels Christoffersen)

Fastgørelser	<p>Yderligt placerede fastgørelser kan medføre stor risiko for, at træet flækker.</p> <p>Ved ydervægge med klinkbeklædning skal fastgørelse ske, så brædder ikke deformerer/buer, se figur EX 2.8.</p> <p>Ved beklædning med lærk eller cedertræ skal der være anvendt rustfri fastgørelse, der ikke bryder træets overflade.</p>
Udvendig overflade	<p>Hvis der er pudset oven på en let facade, er der risiko for fugtskader, da fugt, der måtte trænge ind ved revner, fx omkring vinduer, vil have vanskeligt ved at tørre ud. Samtidig er konstruktionen tilbøjelig til at udvikle skader, da pudslaget er følsomt over for temperaturudsving og små bevægelser.</p> <p>Pudsede træfacader og pudsede trækonstruktioner kan have forøget risiko for nedbrydning af bagvedliggende konstruktioner.</p>
Indvendig overflade	<p>På den indvendige side af ydervægge med kuldebroer kan der forekomme støvfigurer. Støvfigurer optræder hyppigst, hvor der er gennemgående søm i trækonstruktioner, stålprofiler uden brydning af kuldebro, eller på træstolper i dårligt isolerede lette konstruktioner. Ved alvorligere kuldebroer kan der optræde kraftigere misfarvninger og evt. skimmelvækst.</p>

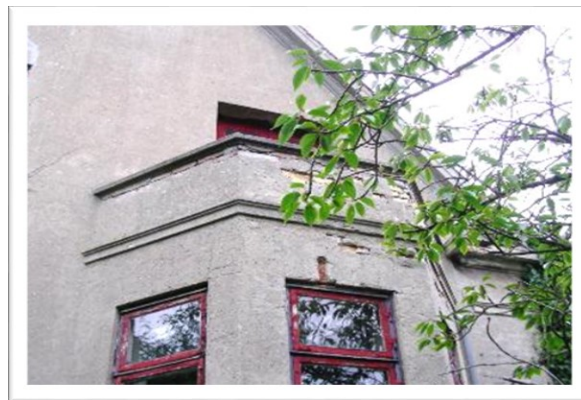
EX 2.10. Tagterrasse med frostskeer på værn. (Foto: Aktuel Bygge Rådgivning)

Eksempler på opmærksomhedspunkter	Hvad kan give problemer og med hvilke konsekvenser
Inddækning	Inddækning mod huset skal have tilstrækkelig højde, normalt mindst 150 mm, tidligere 100 mm.
Afvanding	Vandet skal ledes mod afløb, der ikke må være tilstoppet. Der må ikke ske skade, hvis afløbet blokeres. Der kan fx være et nødafløb til at sikre mod risiko for, at vand kan trænge ind i huset.
Adgangsforhold	Siden 2009 har der været krav om niveaufri adgang til tagterrasser. Kravet gælder dog kun, hvis der er adgang til etagen fra elevator eller fælles adgangsvej, fx fra en altangang i rækkehusbebyggelse. For fritliggende enfamiliehuse gælder kravet derfor normalt ikke.
Værn	Altaner, franske altandøre, altangange, luftsluser, tagterrasser, udvendige trapper samt andre hævede opholdsarealer skal under hensyn til bygningens anvendelse sikres med værn og forsynes med håndlister. Værn om tagterrasser/hævede arealer skal være min. 1 m højt. Ved murede værn er der risiko for frostskafer, se figur EX 2.10.

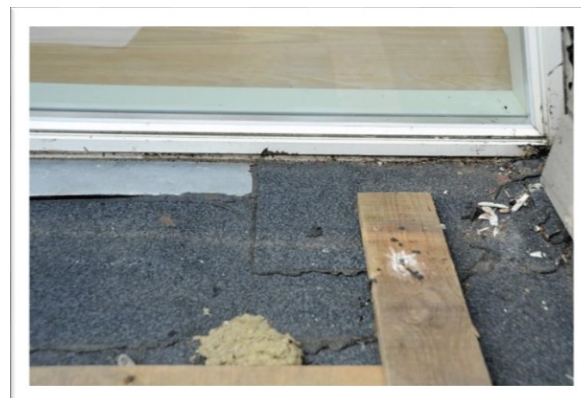
EX 2.12. Tagterrasse med lav inddækningshøjde mod vindue med stor risiko for fugtskader til følge. (Foto: Erik Brandt)
