# 3. VINDUER, DØRE OG PORTE

## Definition

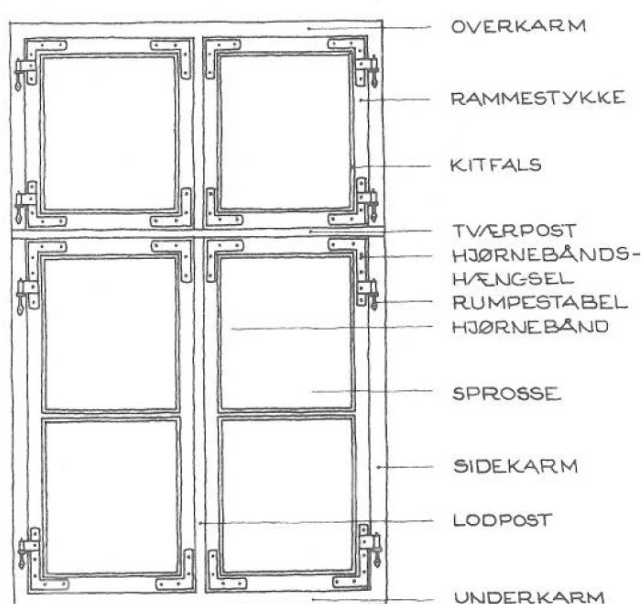
Figur 3.1. Betegnelser på vinduets enkelte dele. (Vinduer, Fredningsstyrelsen, 1977)

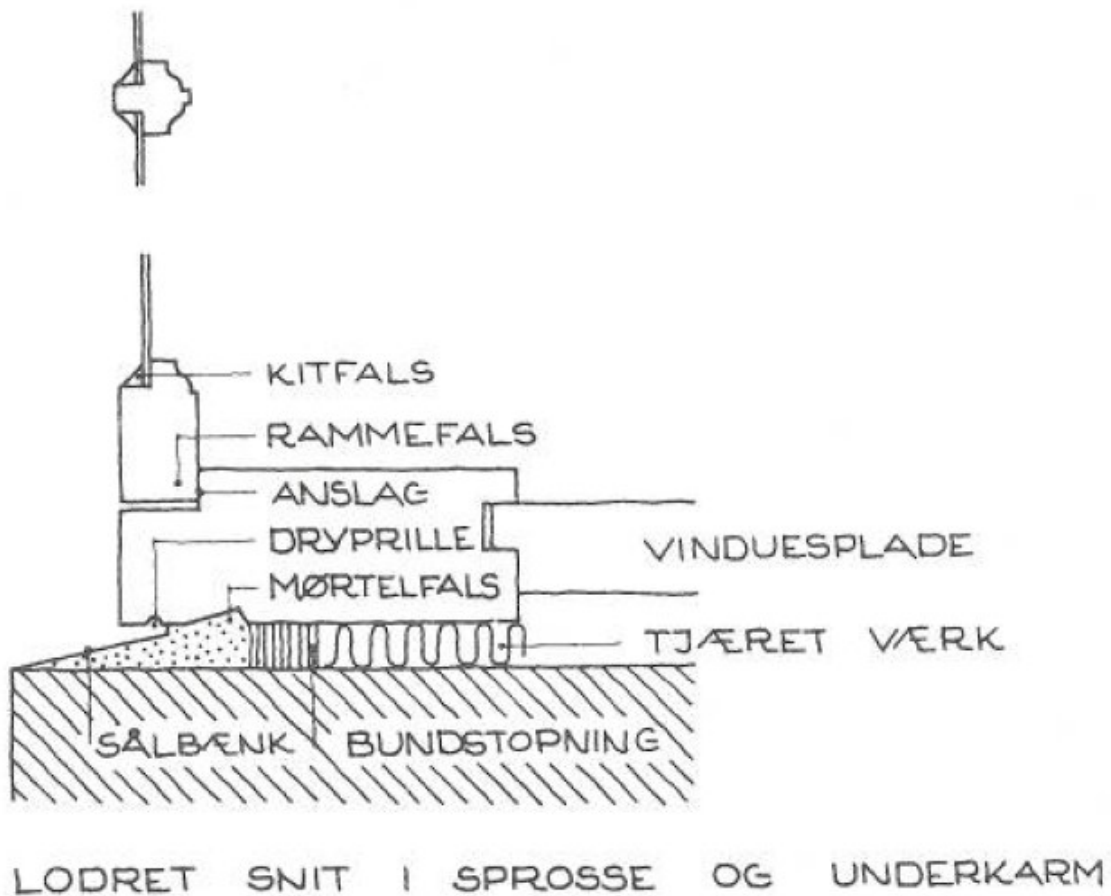
Figur 3.2. Snit i ældre vindueskonstruktion. (Vinduer, Fredningsstyrelsen, 1977)

I de gamle vinduer var ruderne monteret med et lag glas, der var fastholdt med stifter og kit. Siden 1958 har der været anvist fald på bundfalsen. I samme periode blev det mere almindeligt med vinduer med forsatsrammer eller koblede rammer. I 1960erne begyndte anvendelsen af termoruder.

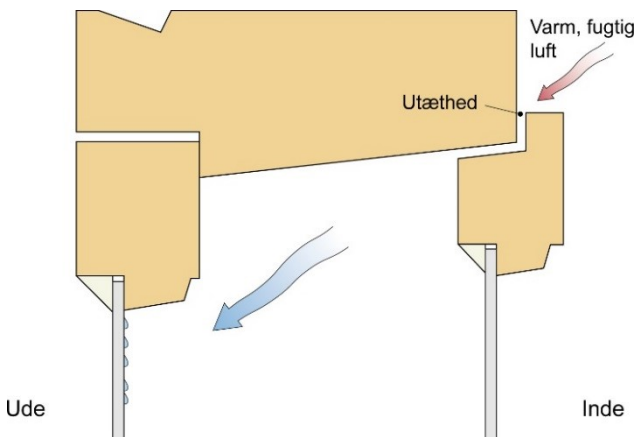
Figur 3.3. Eksempel på forsatsvinduer, hvor tætningen er lagt forkert, dvs. på ydersiden, så varm, fugtig luft kan trænge ind mellem de to lag glas. (SBI)

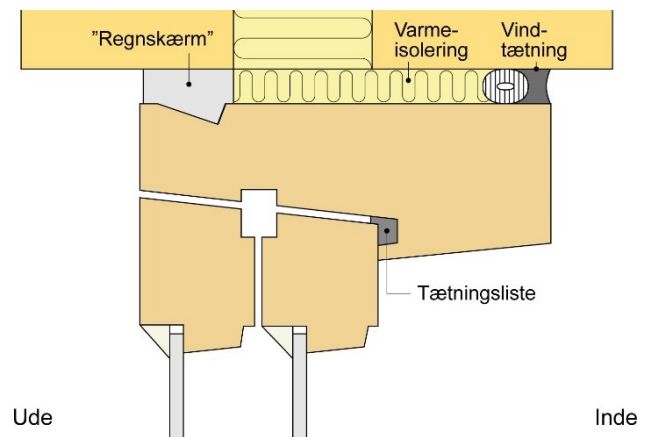
Figur 3.4. Eksempel på koblede rammer. (SBI)

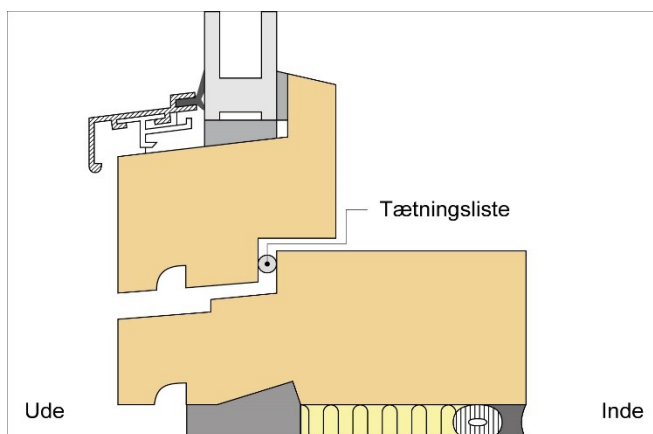
Figur 3.5. Moderne vindueskonstruktion. Drypnæsen under vindueskarmen skal kunne lede vandet væk, Fugen under vinduet skal derfor normalt være trukket tilbage. (SBI).

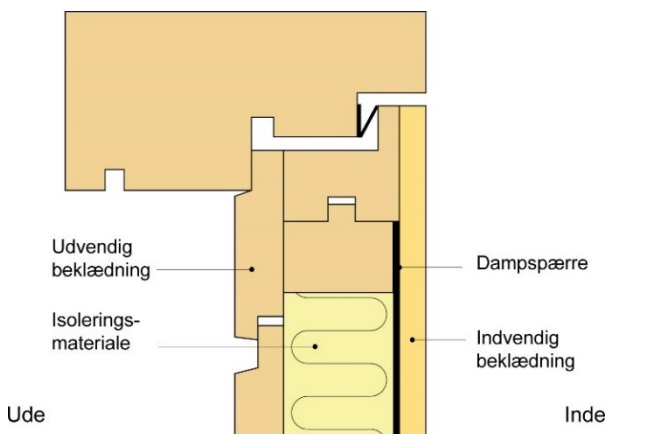
Figur 3.6. Moderne døre er isoleret for at opfylde krav til U-værdi. (SBI).

Siden 2010 skal der ved udskiftning af døre og vinduer anvendes komponenter, der opfylder nutidens energikrav, se figur 3.6.

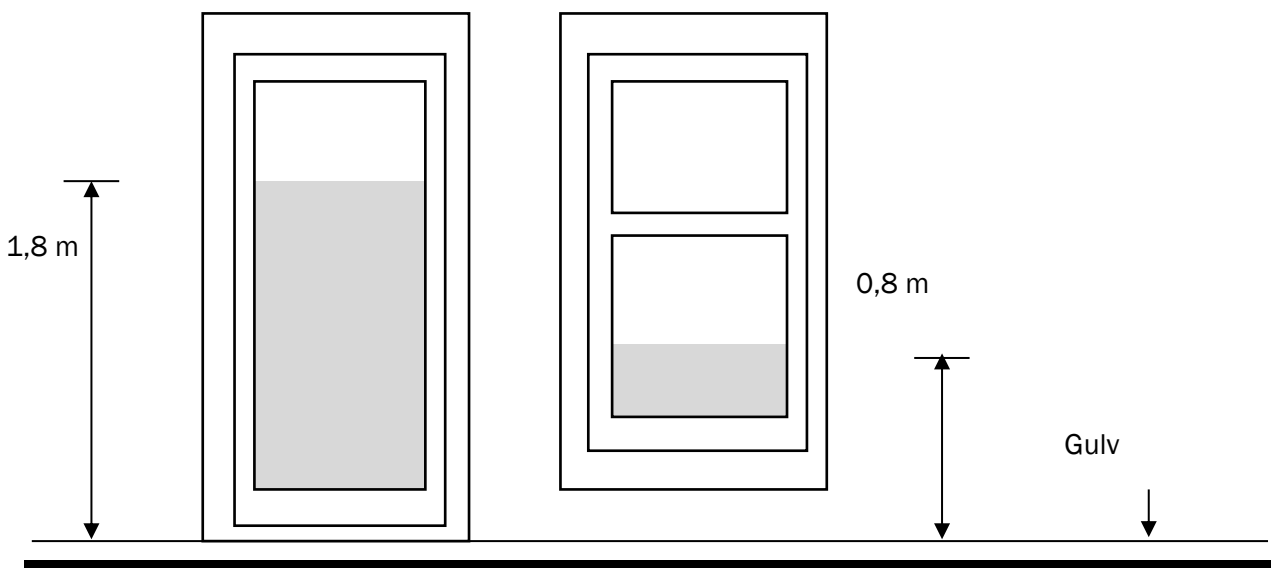
Figur 3.7. Hvor der er risiko for, at personer kan støde mod glas, skal der anvendes sikkerhedsglas (DS/INF 119:2007).

Der stilles i BR95 specielle sikkerhedskrav til ruder, der er placeret i så lav højde, at der er risiko for, at personer kan støde imod glasset ved færden i eller omkring bygningen, se figur 3.7. For dette glas gælder:

- Ved niveauforskelle på over 0,5 m skal der anvendes lamineret glas i døre og lavtsiddende vinduer
- Vinduer og døre, hvor afstanden mellem gulv og glas er under 0,8 m, skal udføres med sikkerhedsglas
- Hvor der er ganglinjer mod dørlignende partier, vægge og vinduer, skal der anvendes sikkerhedsglas indtil en højde af 1,8 m

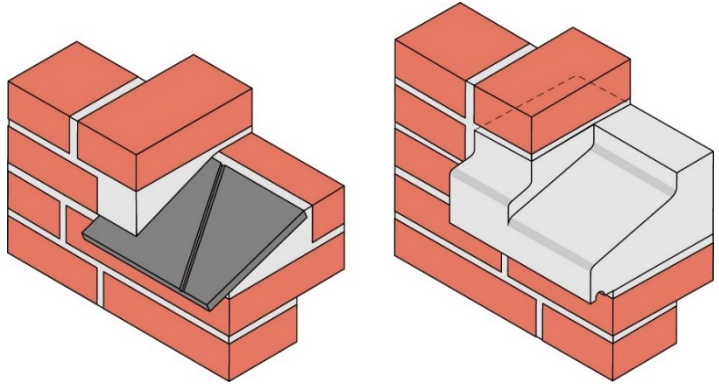
Figur 3.8. Sålbenke skal sikre, at vand fra vinduer ledes væk fra huset (SBI).

Sålbenke, som skal aflede vandet fra vinduerne, kan fx være af beton, skifer, metal, træ eller mursten. Sålbenken skal sikre, at vand ikke løber ind i konstruktionen, og den bør derfor være ført forbi vinduesnichen, se figur 3.8.

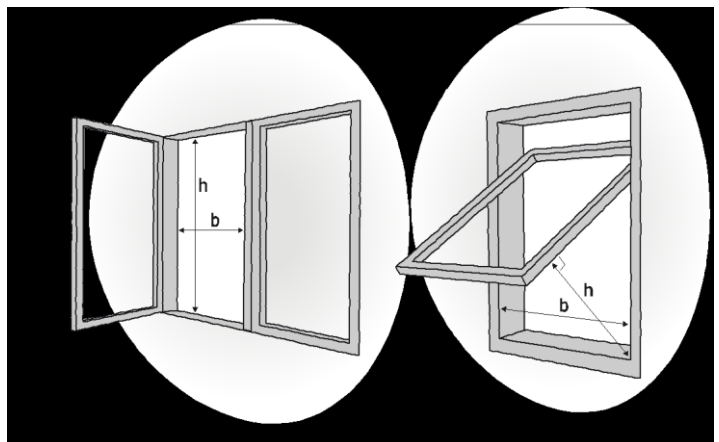
Figur 3.9. Bestemmelse af redningsåbning,  $h+b \geq 1,5$  m (Bygningsreglementet)

Redningsåbningernes fri højde og bredde skal tilsammen være mindst 1,5 m. Højden skal være min. 60 cm og bredden min. 50 cm. Er underkanten af redningsåbningen over 2,0 m fra terræn, kan højden nedsættes til 50 cm.

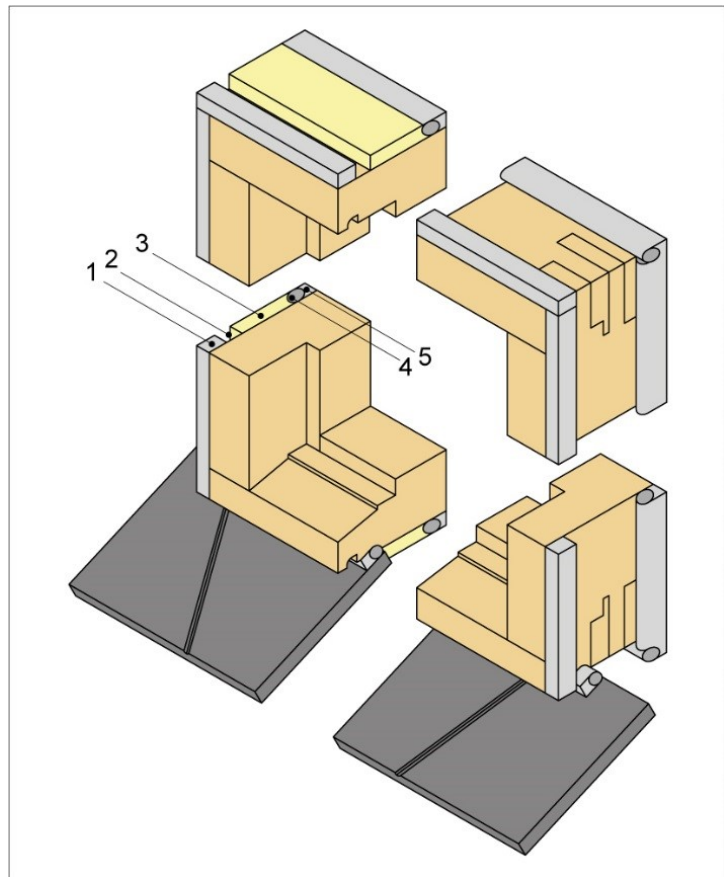
Figur 3.10. Typisk moderne vindueskonstruktion med 2-trins fuger med angivelse af diverse fuge dele, der skal sikre vinduets tæthed. 1. regnskærm, 2. trykudligningskammer med afløb til det fri ved underkarm (dræn), 3. stopning med mineraluld, 4. bundstopliste, 5. vindsæt fugemassefuge (vindsikring). (SBI)

For at sikre vand- og vindtæthed skal fugen være tæt. I praksis kan det ikke undgås, at der trænger lidt vand gennem fugernes yderste lag, og fugen skal derfor udformes, så evt. indtrængende vand ledes ud af konstruktionen, fx som en 2-trins fuger.

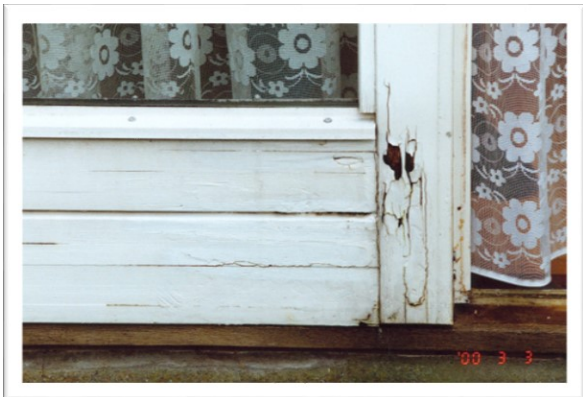
EX 3.1. I en periode omkring 1970-2000 var laminerede konstruktioner almindelige, både til døre og vinduer. Der er stor risiko for opfugtning/nedbrydning via limfugerne. (Foto: Erik Brandt)

Eksempler på opmærksomhedspunkter	Hvad kan give problemer og med hvilke konsekvenser?	Yderligere information
Fuger	<p>Fuger omkring vinduer skal hindre vand i at trænge ind i konstruktionen og tillade, at vandet afledes.</p> <p>Bundfugen må ikke blokere for, at sidefugerne kan drænes eller at evt. vandnæse i underkarmstykket kan fungere efter hensigten. Oftest betyder det, at bundfugen skal være trukket tilbage.</p> <p>Den yderste fuge bør ved betonkonstruktioner og andre tætte materialer være diffusionsåben, fx udført med mørtel eller fugebånd. Ved murværk kan fugen evt. være diffusionstæt.</p> <p>Fuger mellem sålbænk og den underliggende væg kan være skadede eller mangle.</p>	SBI-anvisning 224
Samlinger	<p>Samlinger i vinduer kan generelt være sårbare, hvis der kan trænge vand ind. Det gælder især i vinduets eller dørens nederste dele, typisk i hjørner i rammer eller karme. Især ved fyldningsdøre er den nederste del af fyldning og rammer udsat for råd og svamp, se figur EX 3.4 og 3.5.</p> <p>Ved laminerede døre og vinduer kan der optræde åbne samlinger mellem lamellerne. Her kan der trænge vand ind, og risikoen for nedbrudt træ er forøget, se figur EX 3.1.</p>

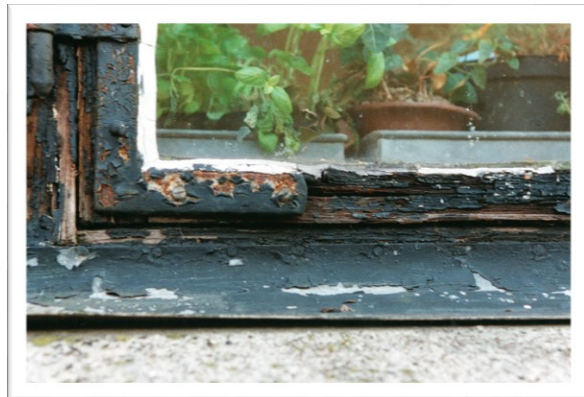
EX 3.2. Hvis vedligeholdet negligeres, vil træet blive helt nedbrudt. (Foto: Erik Brandt)

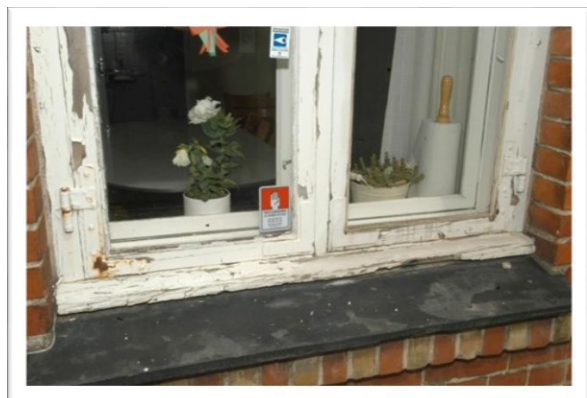
EX 3.3. Den nederste del af vinduet er mest udsat, fordi fugten samler sig her. (Foto: Erik Brandt)

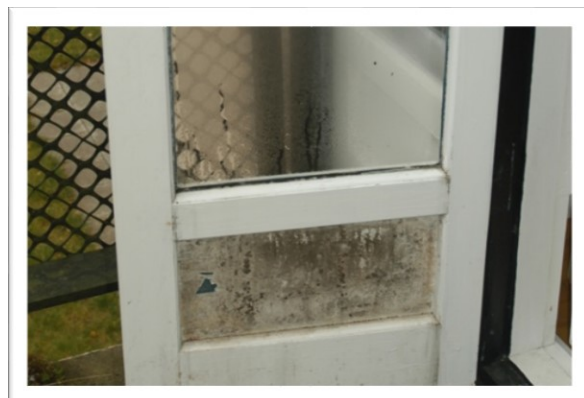
EX 3.4. Kondens på glas i yderste ramme ved dør med forsatsramme. (Foto: Erik Brandt)

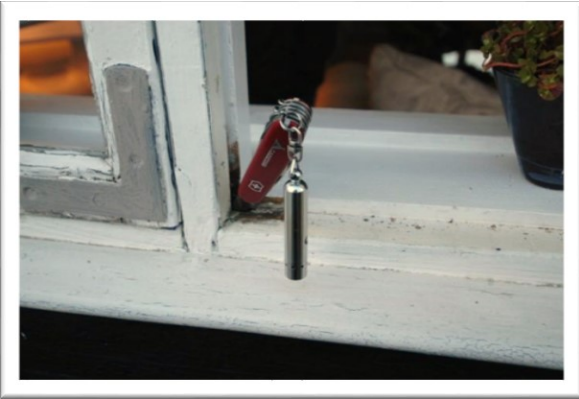
*EX 3.5. Nedbrudt træ i samling i gammelt vindue uden fald på bundfals. (Foto: Erik Brandt)*
