# Sikkerhedsstyrelsen Infomøder 2025

19. -21. & 24.-25. november 2025

Obligatorisk informationsmøde for  
beskikkede bygningssagkyndige

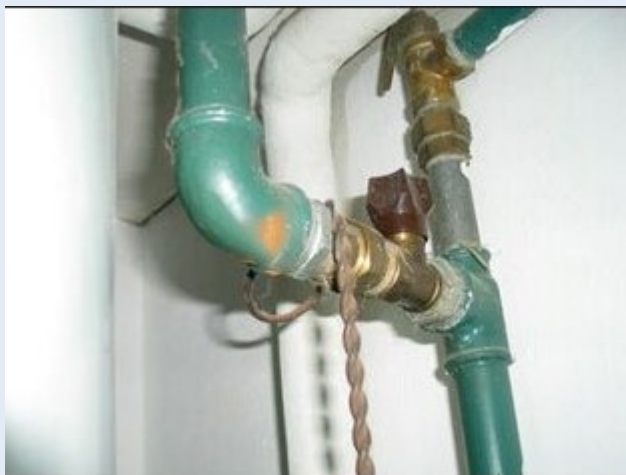
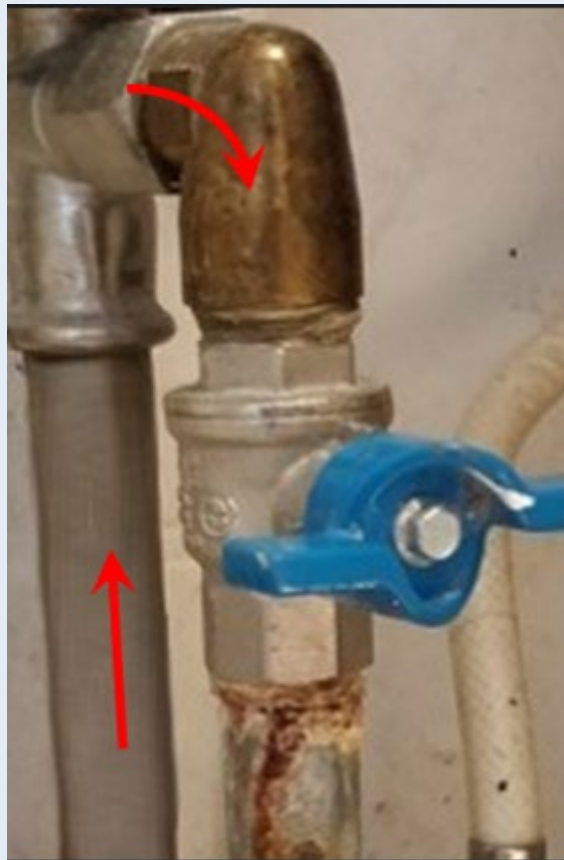
# Galvanisk tæring

Eksempler på forkert montage

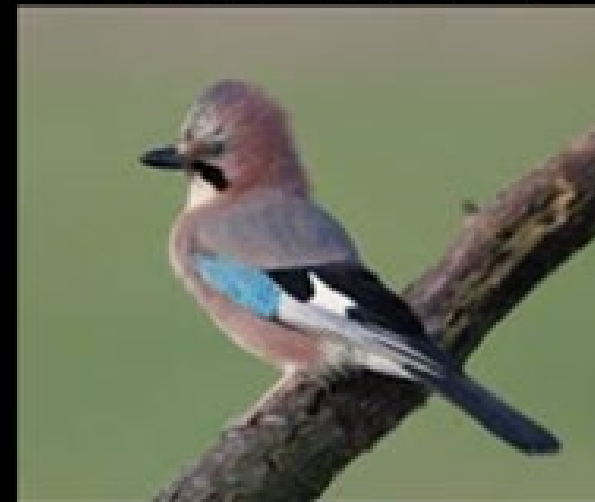
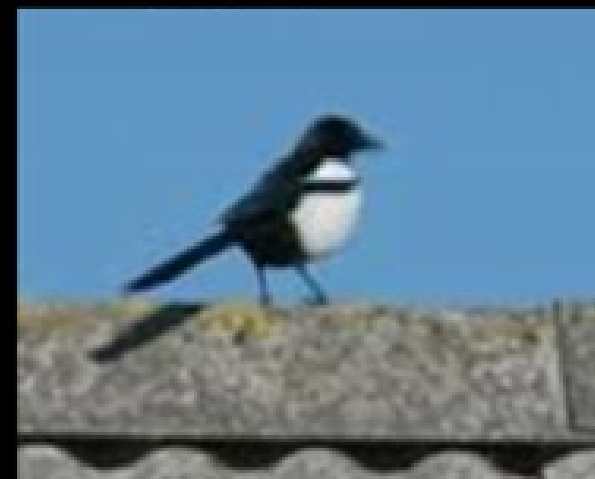
## SKADE

Tendenser for de ”dyre” sager er:  
”ejendommens bund og top”

- Krybekældre
- Fundament primært sætninger
- Tagkonstruktioner

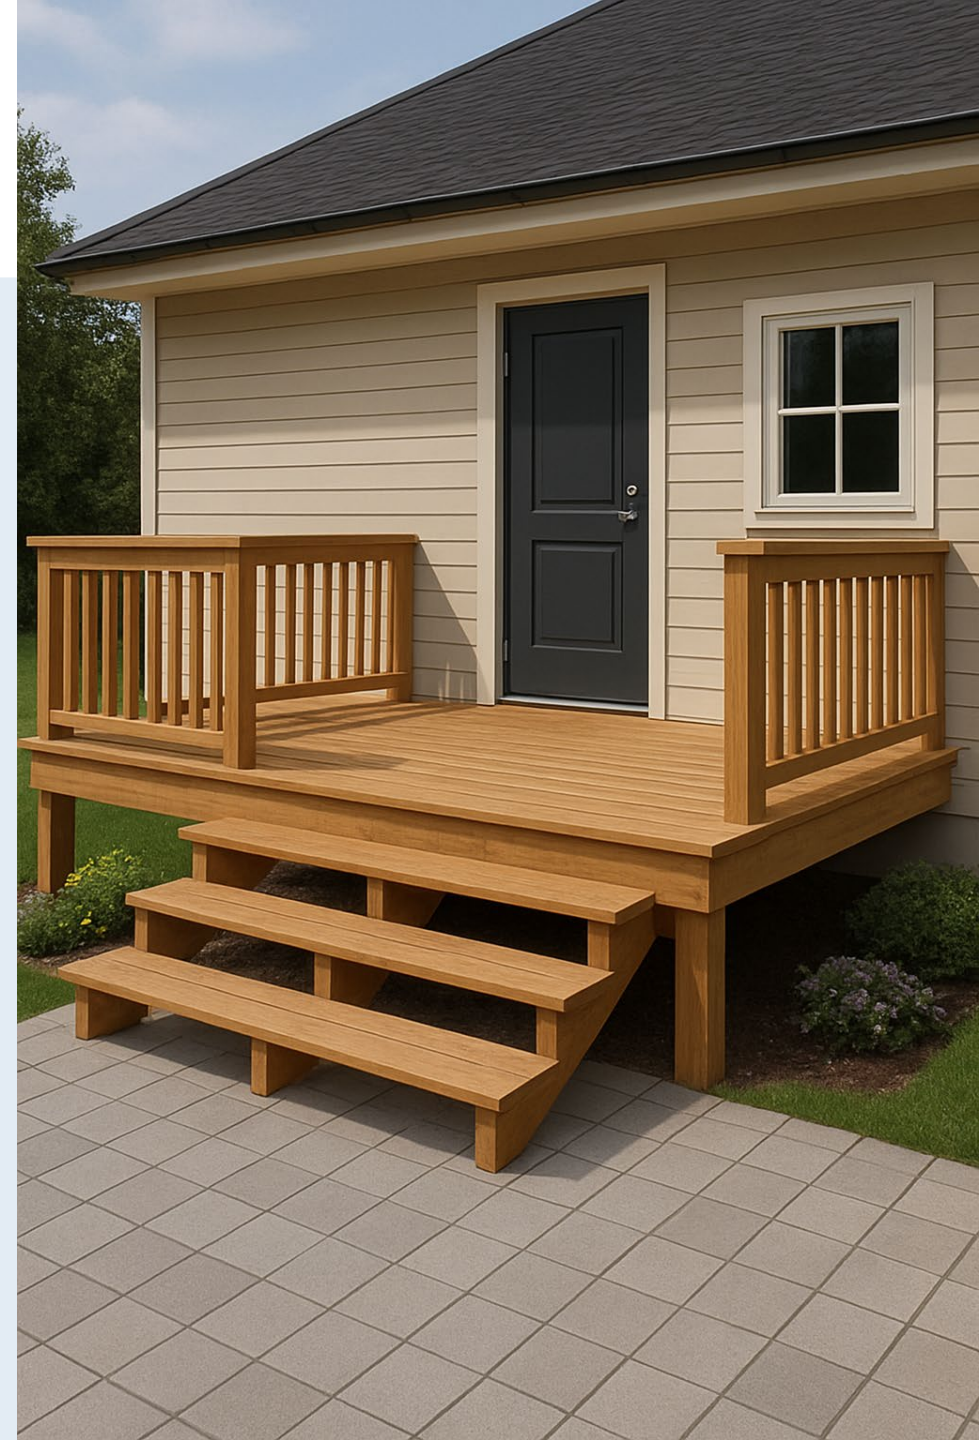
# Træterrasser der er den primære adgangsvej huset

Hvis den venstre hjørnestolpe er rådden og det er uden for den primære adgangsvej, skal denne skade så registreres?
