**Huseftersyn**

Håndbog for beskikkede bygningssagkyndige

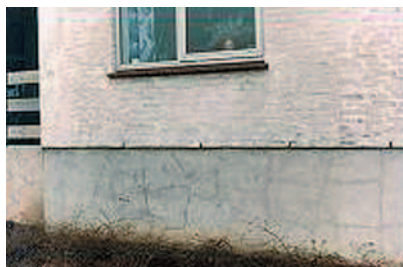
Revner langs blokstenenes fuger  
(foto: Byggeskadefonden)

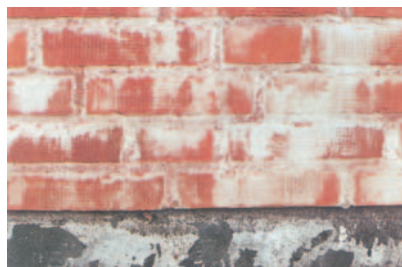
Hvide belægninger (calciumcarbonat) på  
sokkel og murværk (foto: BYG-ERFA)

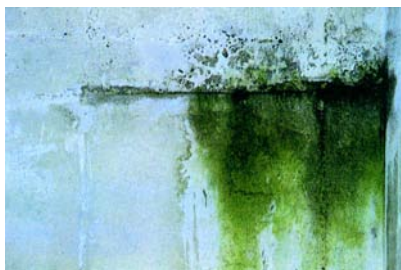
Udludning af beton omkring utæt støbeskel i kældervæg (foto: BYG-ERFA)

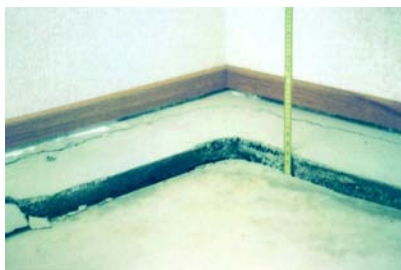
Betonplade i terrænkonstruktion der har sat sig (foto: BYG-ERFA)

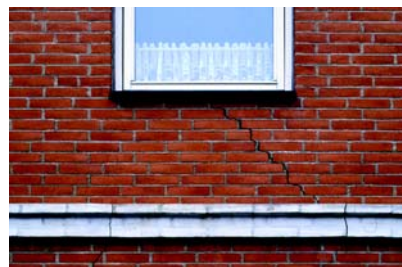
Revner i ydervæg af murværk  
(foto: Byggeskadefonden)

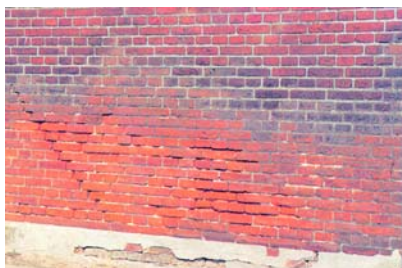
Forvitret murværk  
(foto: BYG-ERFA)

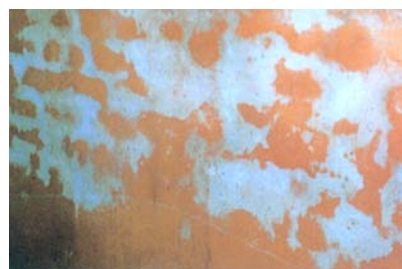
Nedbrudt kalk og puds på fugtbelastet  
facade (foto: BYG-ERFA)

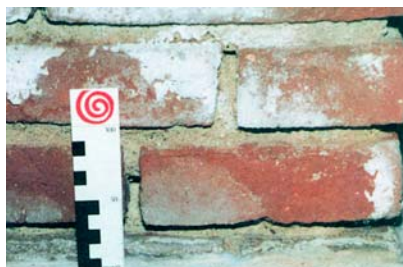
Nedbrudte fuger pga. saltudfældning  
(foto: BYG-ERFA)

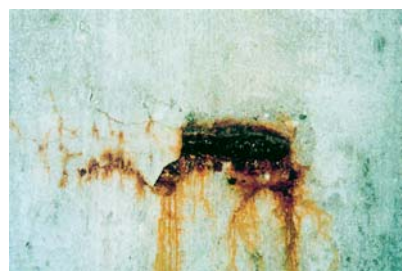
Afskalning pga. "rusten" armering i  
betonelement (foto: BYG-ERFA)

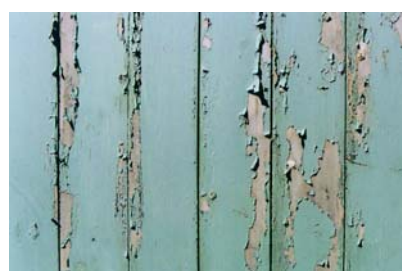
Afskallet maling pga. litapone-holdig  
maling (foto: BYG-ERFA)

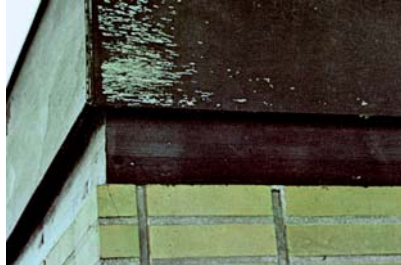
Eksempel på krydsfiner anvendt til stern. Yderfinerens fibre er fejlagtigt anbragt vandret, og den lodrette kant er ubeskyttet (foto: BYG-ERFA)

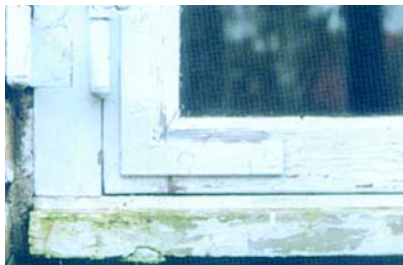
Skader i de nederste 20–25 cm af vindue  
(foto: BYG-ERFA)

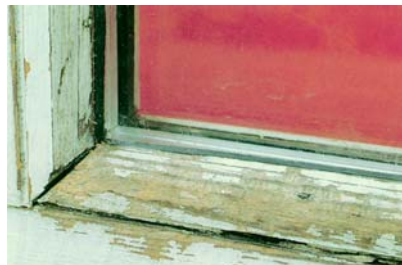
Træoverfladen nedbrudt pga. gråmuld  
(foto: BYG-ERFA)

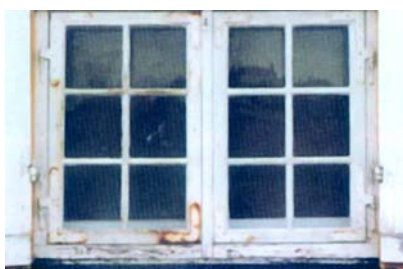
Rustgennemslag på beslag  
(foto: BYG-ERFA)

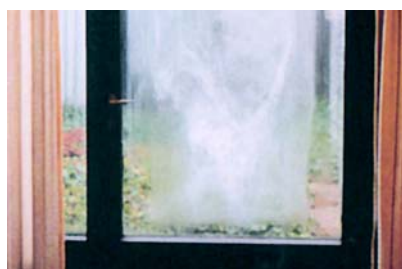
Punkteret temorude (foto: BYG-ERFA)

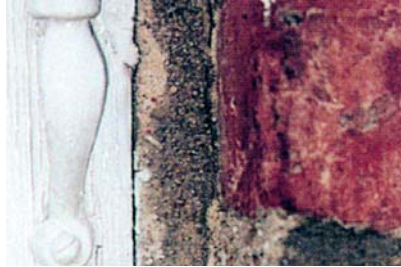
Fugeslip i mørtelfuge  
(foto: BYG-ERFA)

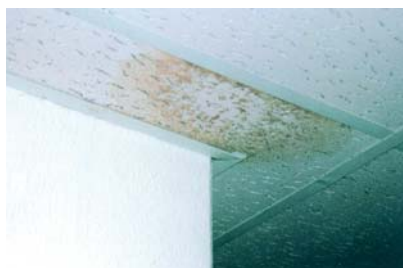
Fugtplet på nedhængt loft  
(foto: BYG-ERFA)

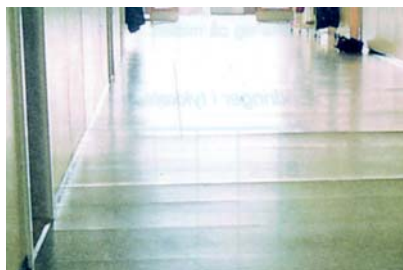
Lunker ved belægninger af linoleum og PVC (foto: BYG-ERFA)

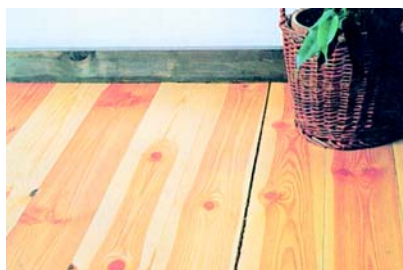
Revner i fyrretrægulv efter udtørring af for fugtigt monterede gulvbrædder (foto: BYG-ERFA)

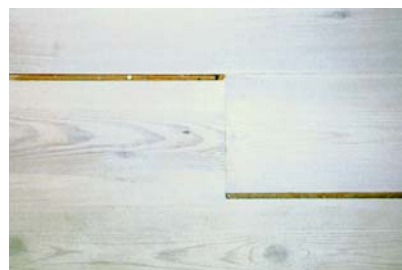
Åbne fuger i trægulv (foto: BYG-ERFA)

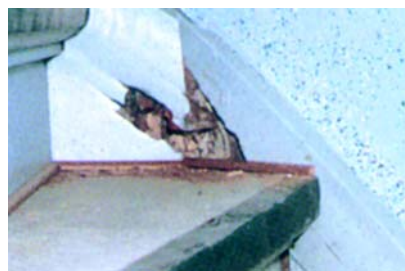
Råd og svamp i trappevange mod ydervæg  
(foto: BYG-ERFA)

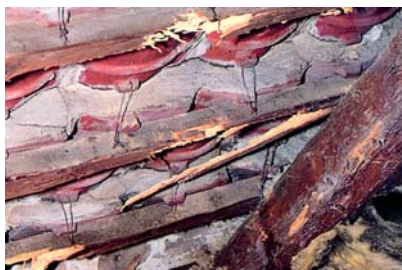
Husbukke i tagkonstruktion  
(foto: BYG-ERFA).

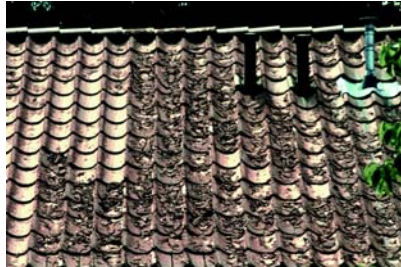
Afskalninger (foto: Byggeskadefonden)

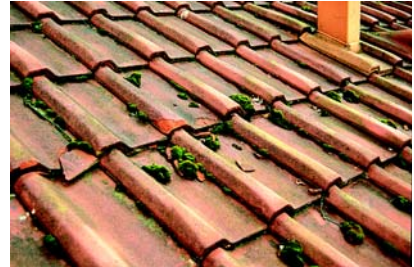
Afskalninger (foto: Byggeskadefonden)

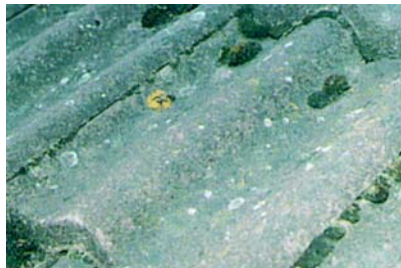
Mosdannelser, der leder vandet ind til utætheder, som ellers ikke ville medføre fugtskader (foto: BYG-ERFA)

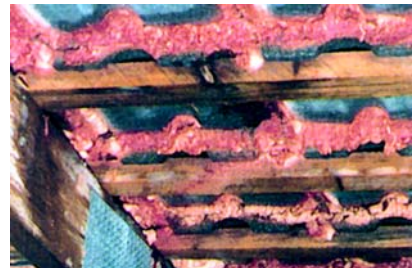
PUR-skum med en blande fejl, der har medført opfugtning af lægter og spær (foto: BYG-ERFA)

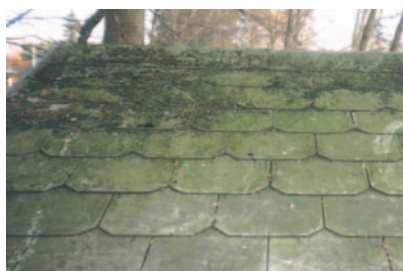
Begroet skifertag af fiberarmeret cementplader. Taget er desuden utæt pga. mangelfuld kitning og dårlig lokning (foto: BYG-ERFA)

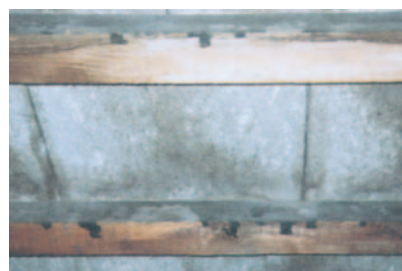
Fugt gennemtrængen i skifertag (foto: BYG-ERFA)

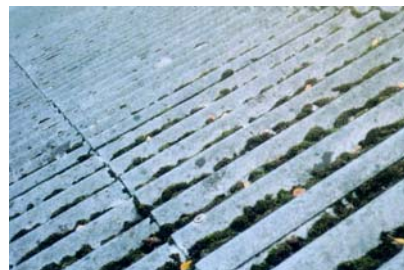
Begroning af alger og mos  
(foto: BYG-ERFA).

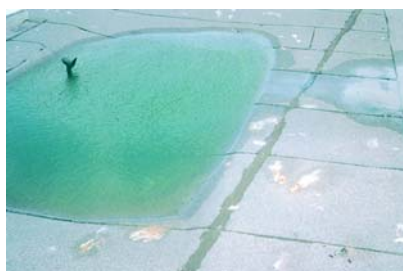
Lunke over svampenedbrudt tagelement  
(foto: BYG-ERFA).

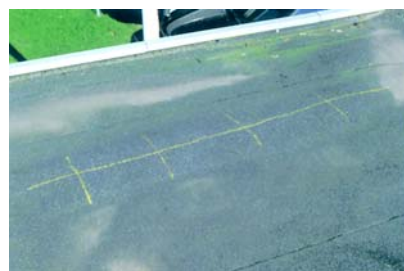
Dampbuler (foto: BYG-ERFA).

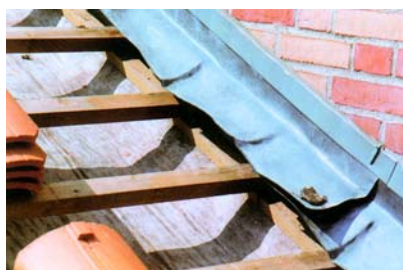
Undertag af dug der "hænger" for meget (foto: BYG-ERFA).

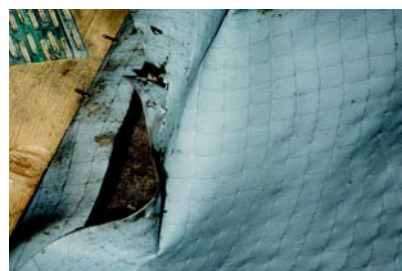
Byggesjusk (foto: Byggeskadebogen)

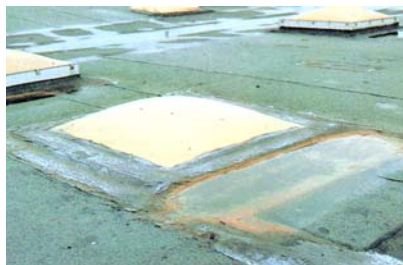
Flere gange forsøgt tætning  
(foto: BYG-ERFA).

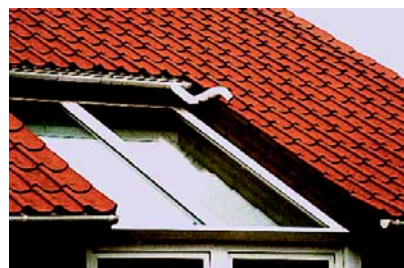
Forkert monteret afløb "Herregårdsvand"  
(foto: Byggeskadefonden)

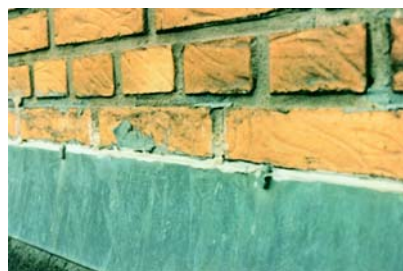
Metalinddækning hvor tilfugningen af løskanten er utæt pga. fugeslip langs stankenterne (foto: BYG-ERFA).

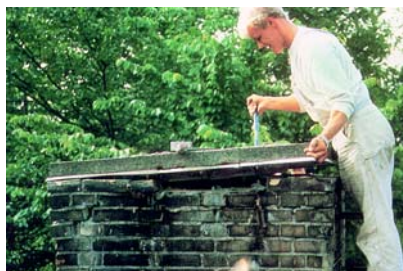
Løbesod (foto: BYG-ERFA).

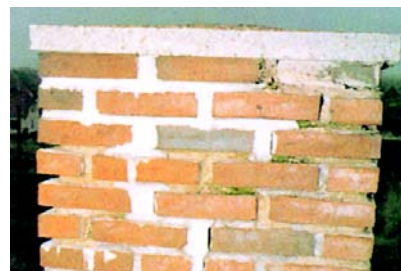
Frostsprængt murværk i skorsten (foto: BYG-ERFA).

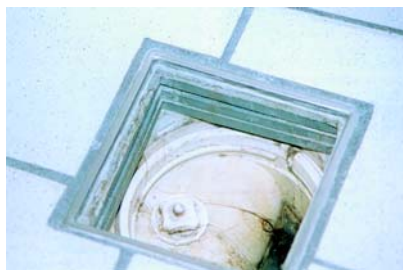
Forkert monteret gulvafløb som led i at et PVC-gulv er ændret til et flisegulv  
(foto: BYG-ERFA)

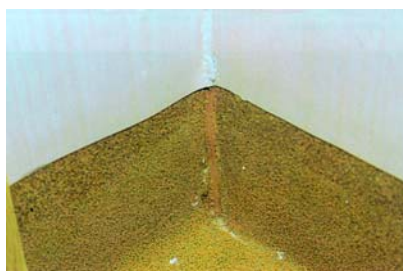
Defekt udført og utæt svejsefuge  
(foto: BYG-ERFA)

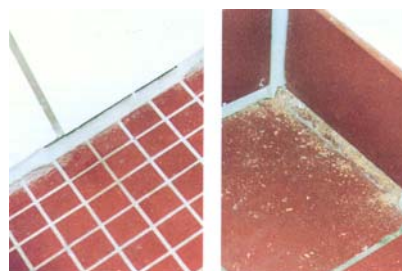
Fugeslip mellem gulv-væg  
(foto: BYG-ERFA)

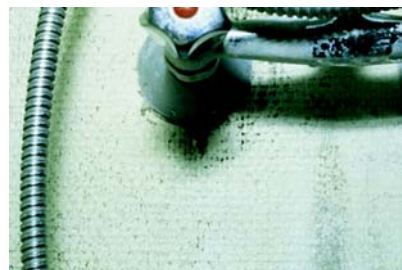
Skimmel på malerbehandlet gipsplade omkring blandingsbatteri  
(foto: BYG-ERFA)

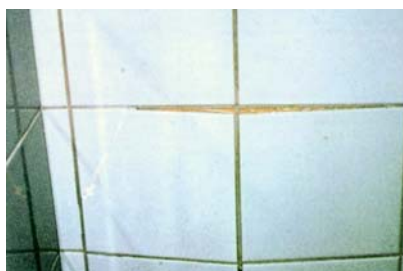
Løstsiddende fliser  
(foto: BYG-ERFA)

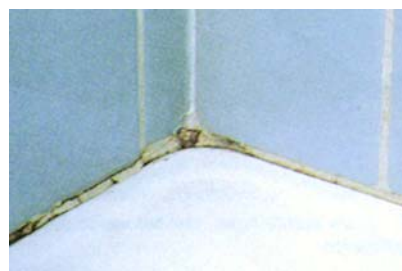
Misfarvet og fugtbelastet fuger  
(foto: BYG-ERFA)

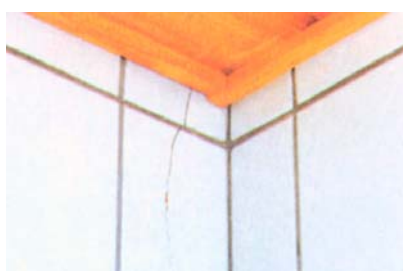
Revnet væg og fliser i badeværelse  
(foto: BYG-ERFA)

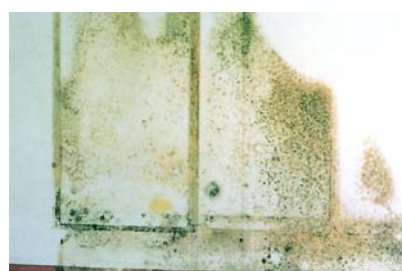
Skimmelvækst på væg i naborum pga. utæt samling gulv-væg i vådrum  
(foto: BYG-ERFA)

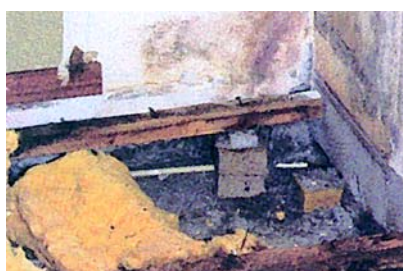
Fugtskade på væg mod badeværelse  
(foto: BYG-ERFA)

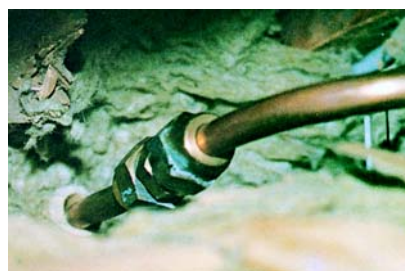
Mekanisk samling placeret i skunkrum med isoleringsmateriale (foto: BYG-ERFA)

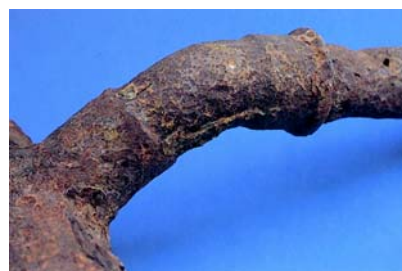
Udvendig korrosion (foto: BYG-ERFA)

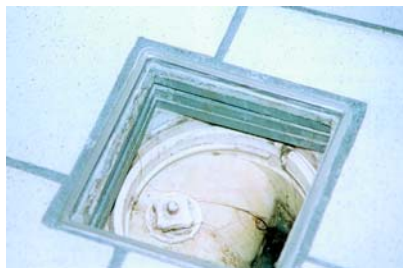
Forkert monteret gulvafløb som led i at et PVC-gulv er ændret til et flisegulv (foto: BYG-ERFA)

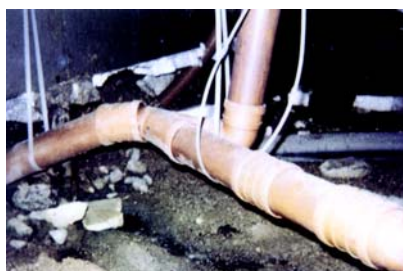
Mangelfuld opstropning under dæk og bjælker (foto: BYG-ERFA)

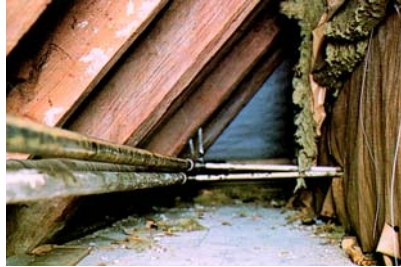
Uisolerede varmerør i skunk  
(foto: BYG-ERFA)
