TILSTANDSRAPPORT

Fuglevej 2 - 1234 Nykøbing

LØBENUMMER: H-20-00000-00xx

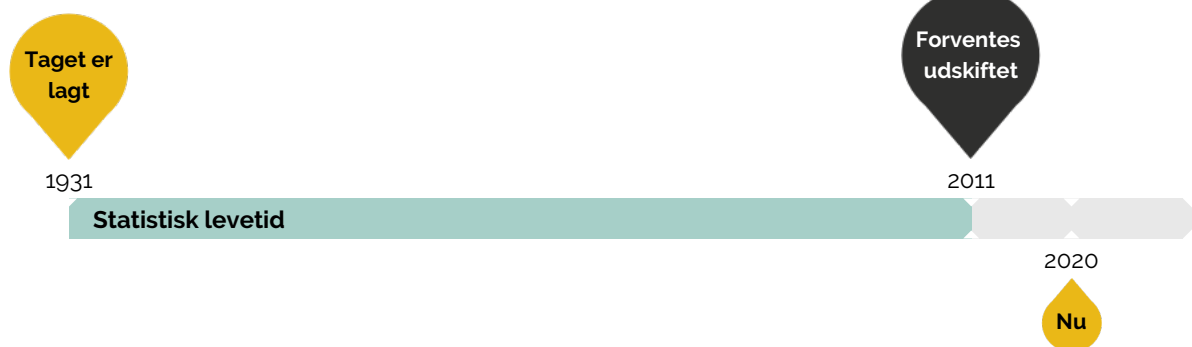
Tagbelægning - Eternitbølgeplader med asbest

Oplysninger om tagets restlevetid er baseret på et tabelopslag. Det er altså ikke en konkret vurdering af tilstanden på beboelsesbygningens tag.

Levetidstabellerne fra Statens Byggeforskningsinstitut ligger til grund for den illustrerede restlevetid og tager højde for tagets alder og materialer.

Du skal være opmærksom på, at et tags reelle levetid kan variere meget, alt efter vind, vejr og vedligeholdelse.
