*Vejledning nr. 8 til huseftersyn*

# HVAD BØR DER SES EFTER I FORHOLD TIL BRANDSPREDNING

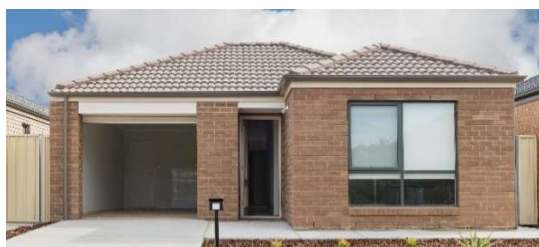
**Figur 1 – integreret garage**

En integreret bygning kan eksempelvis være en garage, carport eller lignende, der ligger under samme tag- og/eller facadekonstruktion. (se figur 1 og 2)

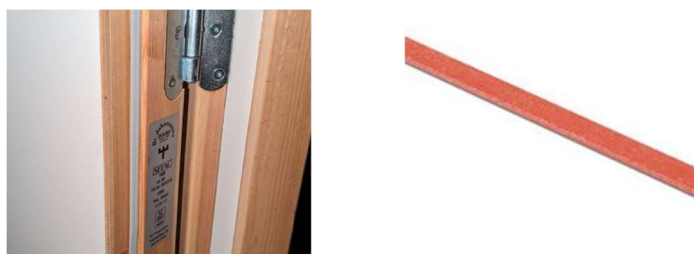
**Figur 4 – Forskellige farver brandpasta**

- Er der brandpasta i dør eller karm. Brandpasta findes i forskellig farve og bredde. Som bygningssagkyndige laver vi kun en visuel kontrol. Medmindre man har anden konkret viden, kan det antages, at døren er en branddør, hvis man visuelt ser brandpasta. Se eksempler på brandpasta herunder.

Brandpasta må i henhold til flere dørproducenter overmales op til 2 gange, men da det ikke er synligt, hvor mange gange der er blevet malet, bør den bygningssagkyndige som udgangspunkt vurdere, at reglerne er blevet fulgt.

- Loftslemmen i konstruktionen mellem garage og loftrummet skal være en brandgodkendt loftlem (se figur 10) (dette er ikke gældende for loftslemme, der er inde i selve boligenheden). Se f.eks. efter:
  - Har loftslemmen mærkat/typeskilt. Her står typisk, hvilken brandklasse enheden er godkendt til .
  - Har loftslemmen eller karmen synlig brandpasta – brandpastaen kan have forskellige farver. (se figur 3)

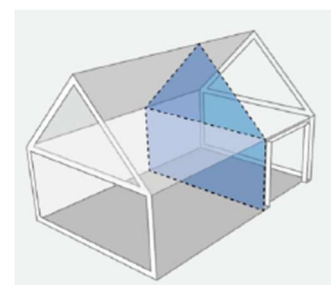
**Figur 5 – Brandadskillende væg**

- Der bør ikke kommenteres på vinduer fra beboelsen mod garagen, da det er vanskeligt at vurdere, om der er brandglas i vinduet. Yderligere kan det være vanskeligt at se mærkningen på selve glasset.
  - Fortsætter væggen over loft som lodret brandadskillelse til boligenheden (se fig.5) så er det den brandadskillende bygningsdel til boligenheden.
  - Hvis der ikke er en lodret adskillelse over loft, ser man efter, om loftet udgør en brandadskillende konstruktion (se punkt 2).
- Er der tale om en reel ydervægskonstruktion, kan denne vurderes til at være den brandadskillende bygningsdel.

Ved bygninger med integreret garage eller carport skal man have fokus på brandadskillelsen til boligenheden, dvs. væggen og loftet (loft er adskillelsen imellem garage og tagrum) mod boligdelen (se figur 8). Hvis der er en lodret adskillelse i tagrummet, (se figur 5), er det denne bygningsdel, der danner grundlag for brandadskillelse, og ikke loftet i garagen.
